青龙县档案馆

土壤污染状况调查报告

委托单位：青龙满族自治县社会公益项目建设服务中心

编写单位：河北酝熙环境科技有限公司

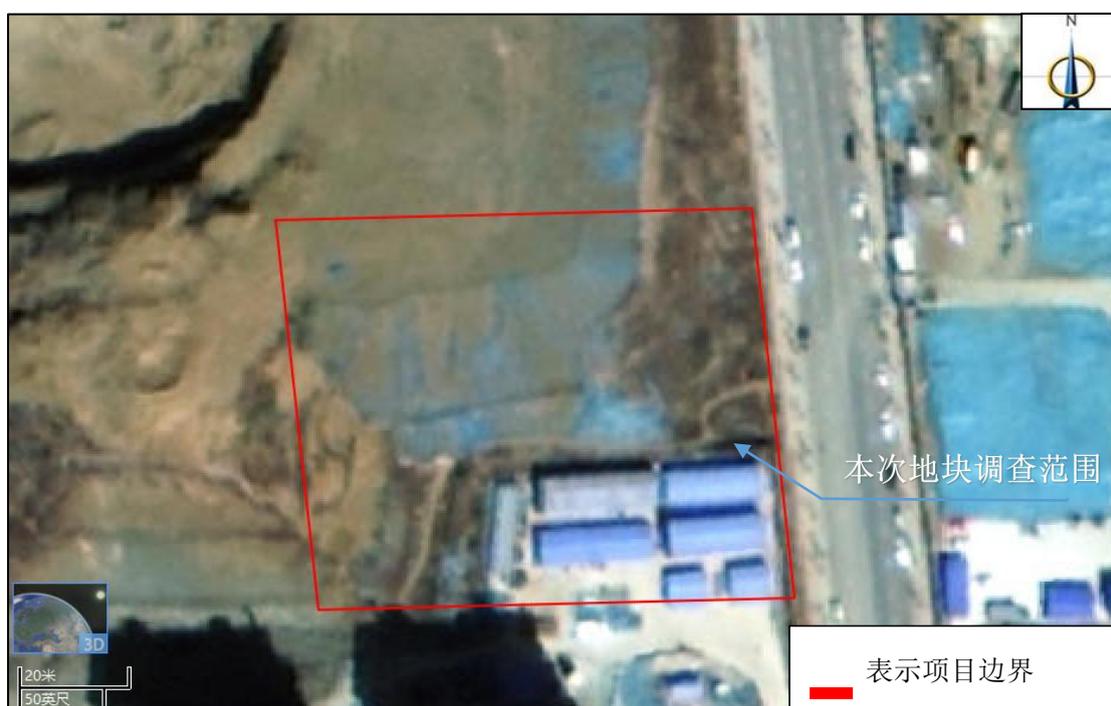
图 2-1 本次调查地块范围示意图

青龙县档案馆位于青龙镇大杖子村，土地使用权人为青龙满族自治县档案馆，地块中心地理位置坐标为东经 118.94394815°，40.41073494°，总占地面积 6666.67m²。调查地块与周边区域界限明确，调查地块勘测定界图、范围示意图和拐点坐标如下。

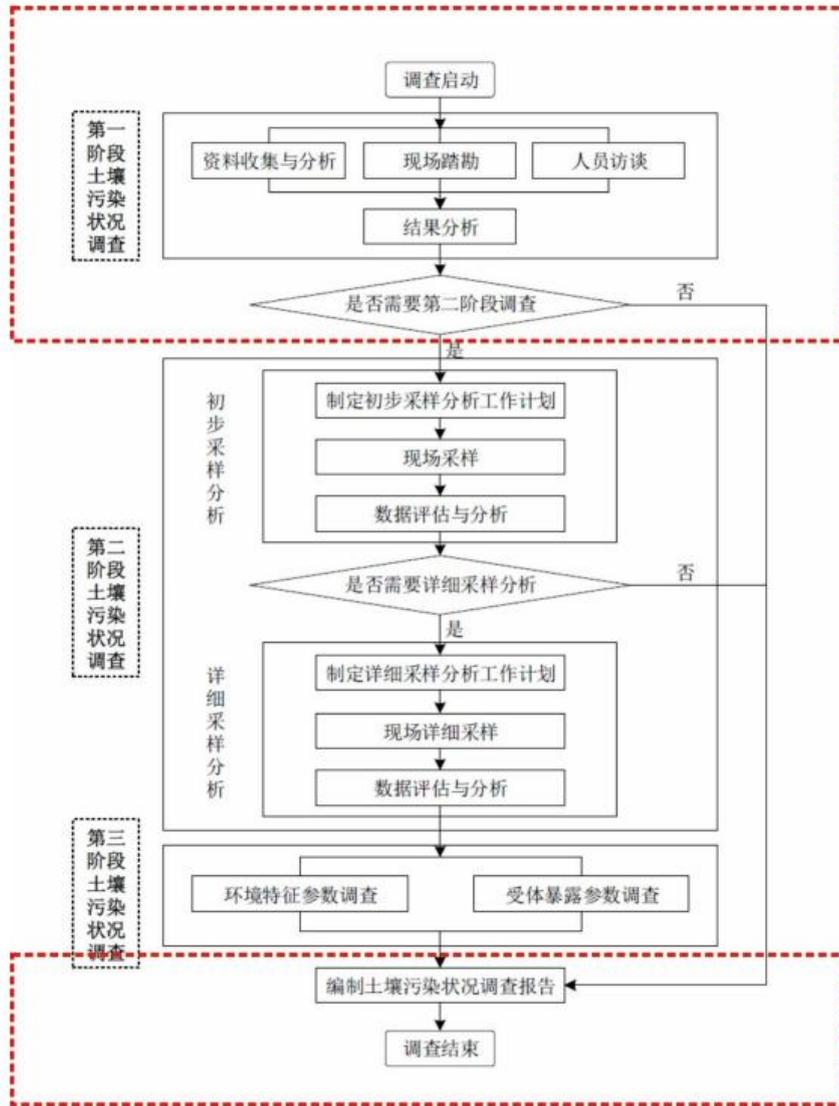
图 2-3 土壤环境状况调查工作流程图

调查；若以上七种情况全部为否，经污染识别分析则认为地块的环境状况可以接受，调查活动可以结束。本次调查为第一阶段调查工作，工作内容与程序见图 2-3。

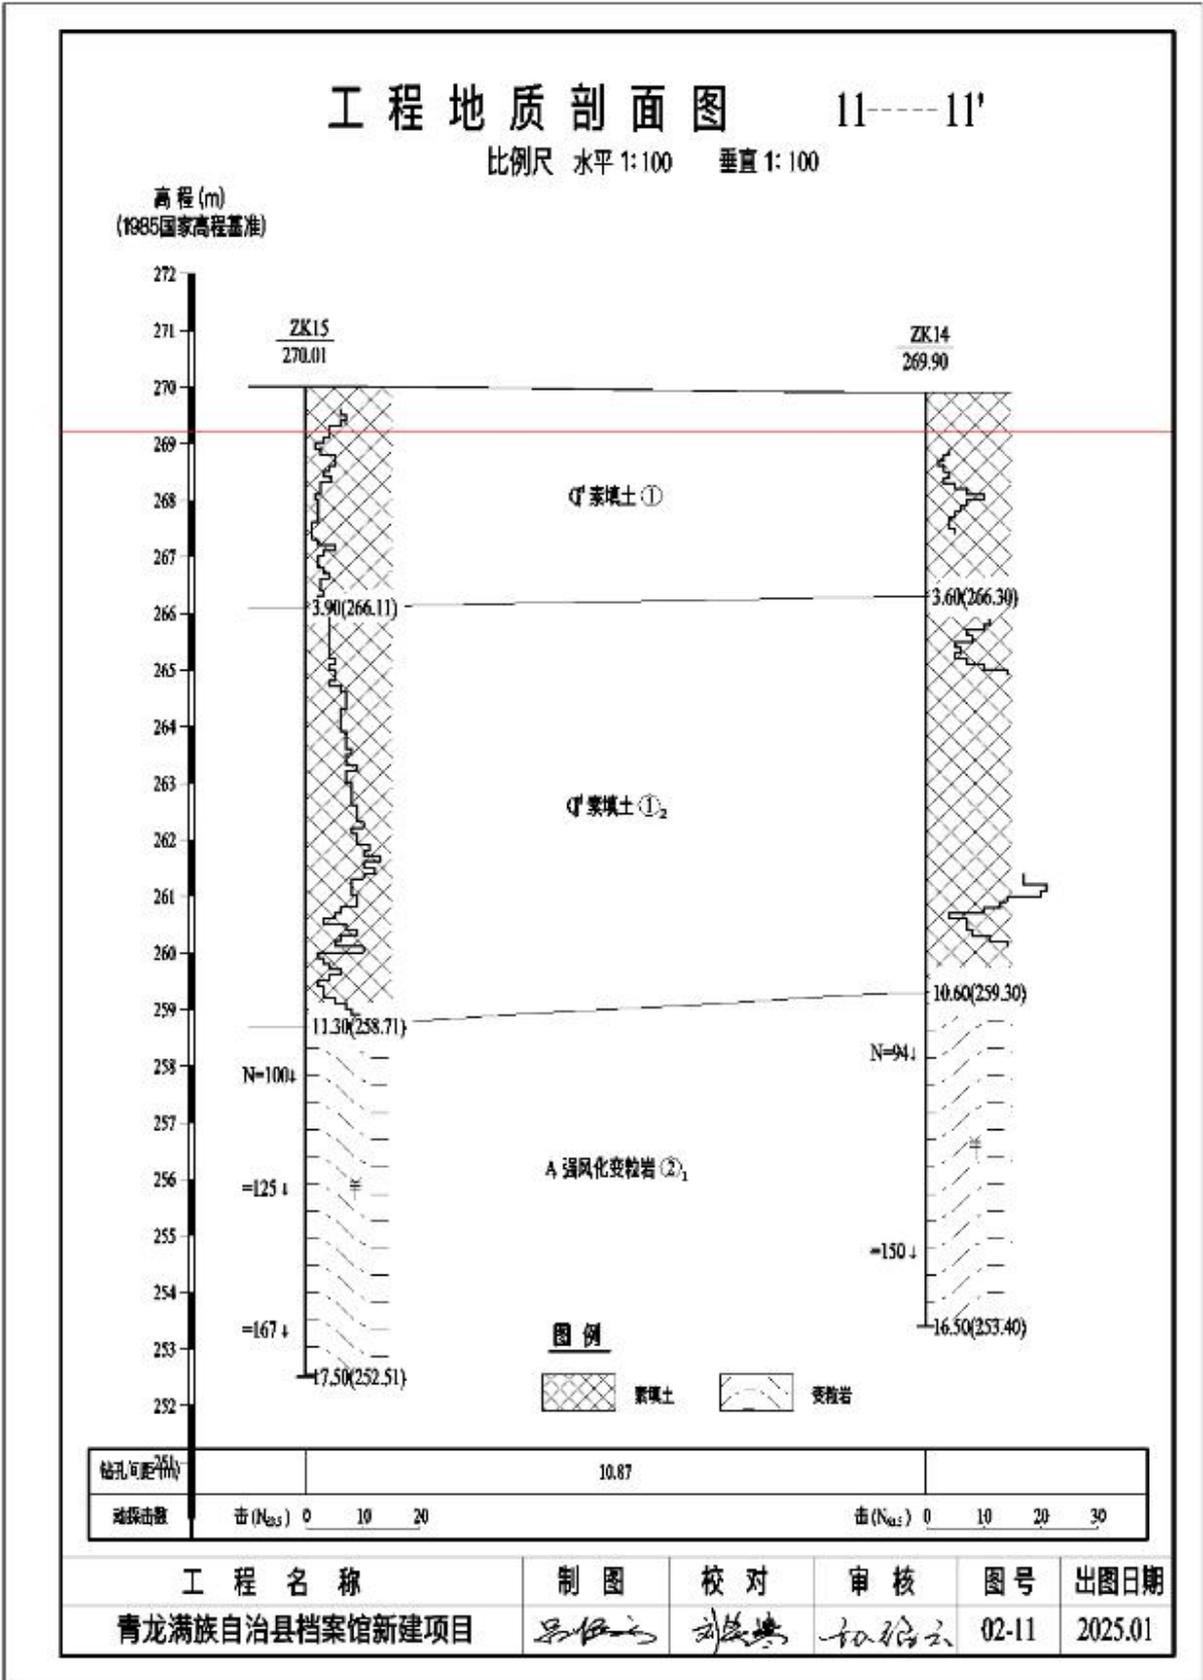
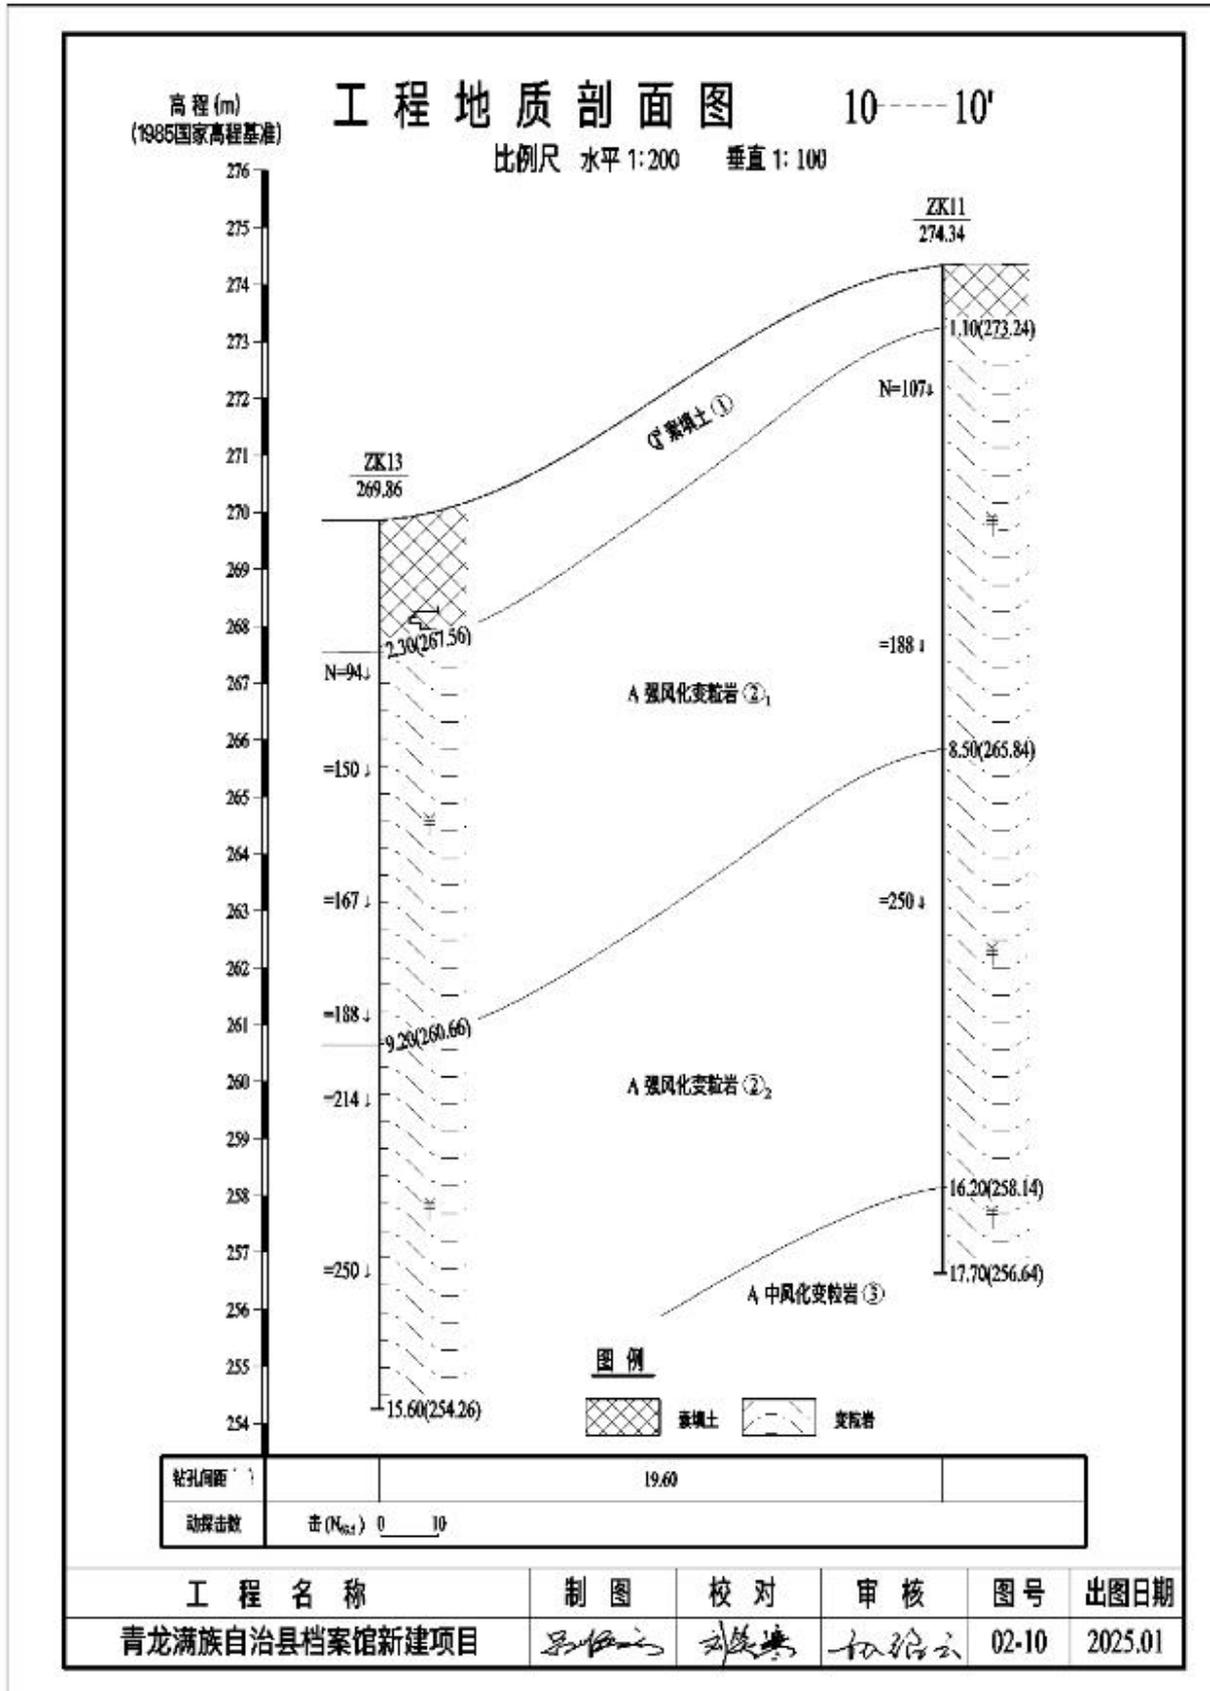
图 3-2 地块勘察孔柱状图

根据勘察报告，勘察期间场地内所有钻孔勘探深度范围内均未揭露地下水，最大钻探深度为 20.00m，地块勘察孔柱状图见图 3-2，勘察孔剖面图见图 3-3。

素填土:黄褐色,松散,稍湿,主要由粉土、碎石等组成,含少量黏性土,0.0~0.2m为混凝土路面,属欠固结土。			
① ₂		258.71	11.30	7.40

素填土:杂色,松散~稍密,稍湿,主要由碎石、少量粉土等组成,由附近山体开挖的风化岩碎屑、碎块等填筑形成,堆填时间大于10年,基本完成自重固结。			
② ₁	A	252.51	17.50	6.20

强风化变粒岩:黄褐色,主要矿物成分为长石、石英、角闪石、云母等,中细粒变晶结构,片麻状构造,岩体破碎,节理裂隙发育,岩芯呈砂土状~碎渣状,遇水易软化崩解,采用泥浆护壁硬质合金钻头回转钻进工艺,RQD=0,属软岩,岩体基本质量等级为V级。		=100.0 12.00-12.30	
								=125.0 14.00-14.30	
								=167.0 16.50-16.80	
机长		记录		校对		审核		图号	
吕建军		张承		刘德峰		孙滔		03-15	
出图日期								2025.01

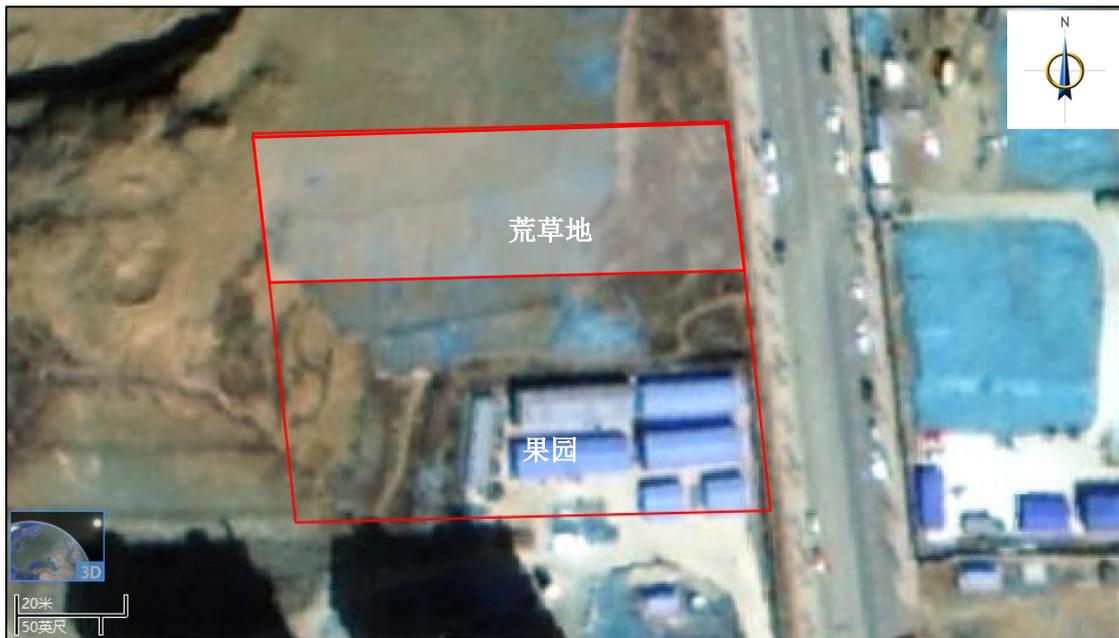
图 3-5 地块历史平面布置图

调查地块为山丘，地块先后共分为 2010 年、2012 年两次由青龙满族自治县国控建设发展集团有限公司收储，后于 2025 年 3 月份划拨为青龙县档案馆所有，地块内北侧部分于 2012 年收储，面积为 0.1627 公顷，历史至今为荒地，地块内南侧部分为 2010 年收储，面积为 0.5039 公顷，历史至 2012 年期间为农用地，主要种植苹果树，种植期间均为个人农户小规模种植，使用化肥农药量非常少，使用的都是低毒农药，主要为氮肥、磷肥、复合肥等，不涉及使用难降解的农药，果园主要为雨水灌溉。2014 年调查地块内东侧苹果树全部清除，后于隔年种植新品种苹果树，直至 2018 年全部铲除，且东南侧清挖平整，搭建龙安御府小区施工营地临建房，主要用于工人住宿，不设食堂，临建房西侧设置了一座旱厕，厕所清掏工作由专人定期清运，厕所西侧有一条排水渠，用于周围较高山体雨季雨量较大时的雨水汇集。调查地块目前为空地，历史上未曾涉及过任何工矿用途、规模化养殖、有毒有害物质储存与输送等；也未曾涉及过环境污染事故、危险废物或固体废物堆放、倾倒、处置利用、填埋等；未受到过工业废水污染及污水灌溉。

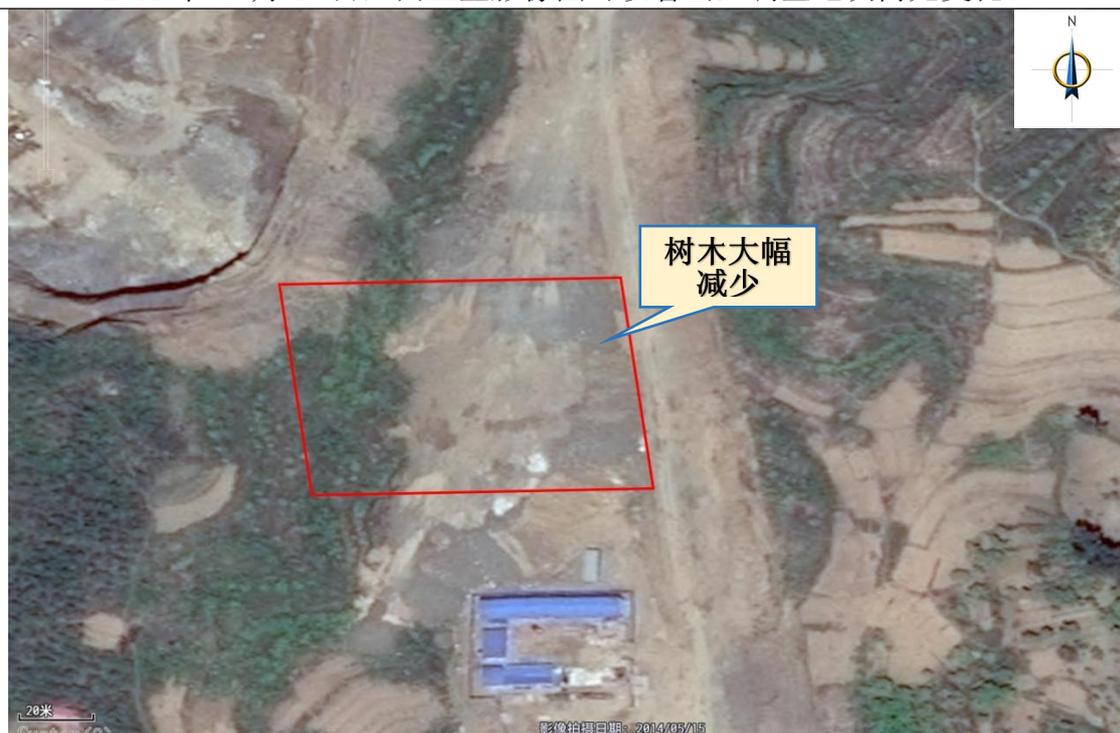
2014年05月15日，由卫星影像图可以看出，调查地块内东侧植被大幅减少，为空地，地块内西侧部分无变化。

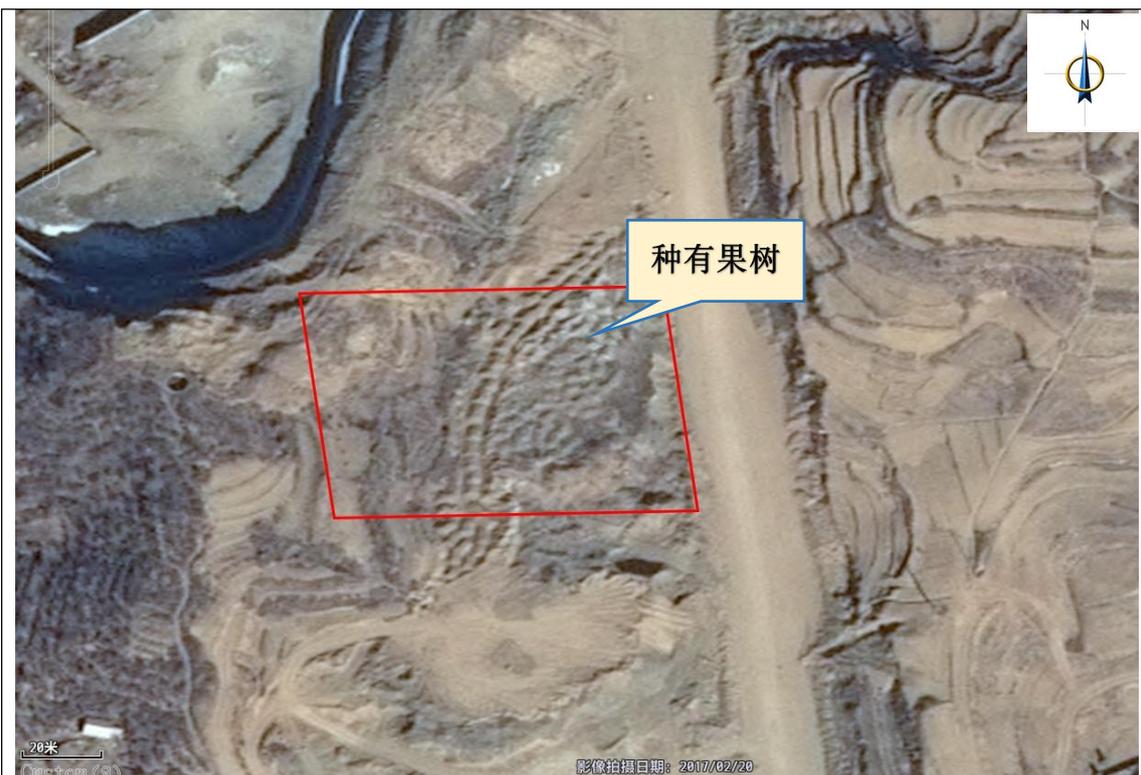
2017年02月20日，由卫星影像图可以看出，调查地块内东侧种植大量苹果树，西北为荒地。

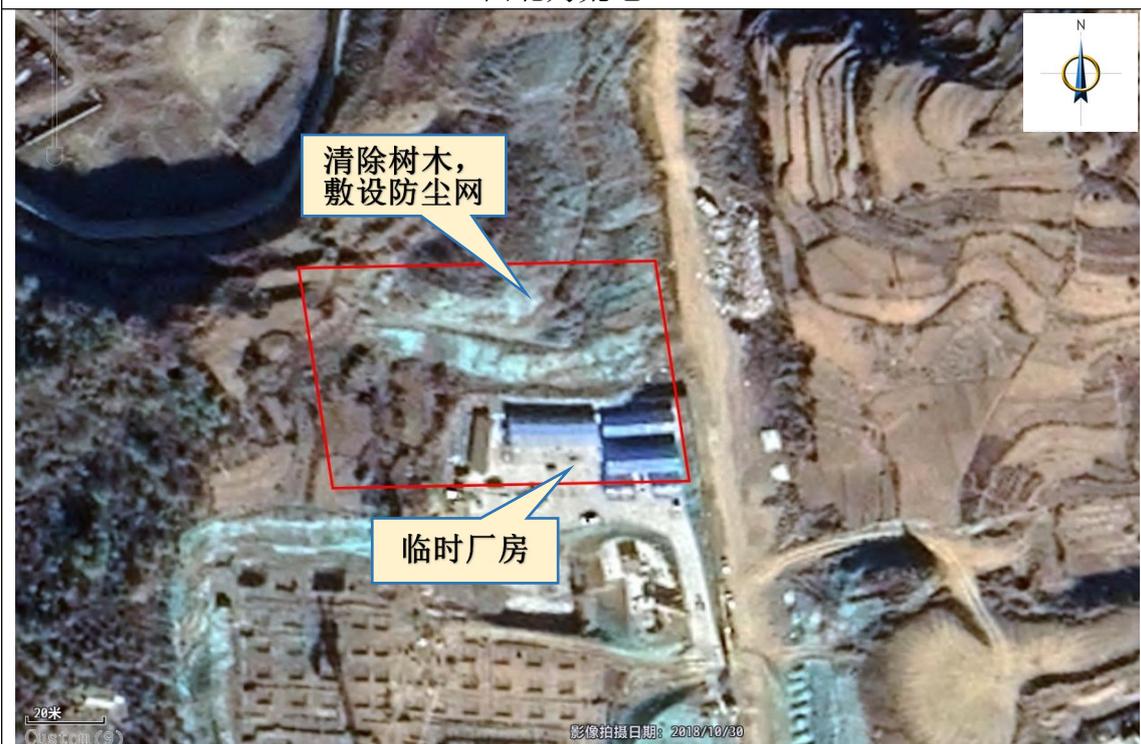
2018年10月30日，由卫星影像图可以看出，调查地块内树木已清除，北侧敷设防尘网，西南存在少量植被，东南侧清挖平整，搭建临时施工营地。

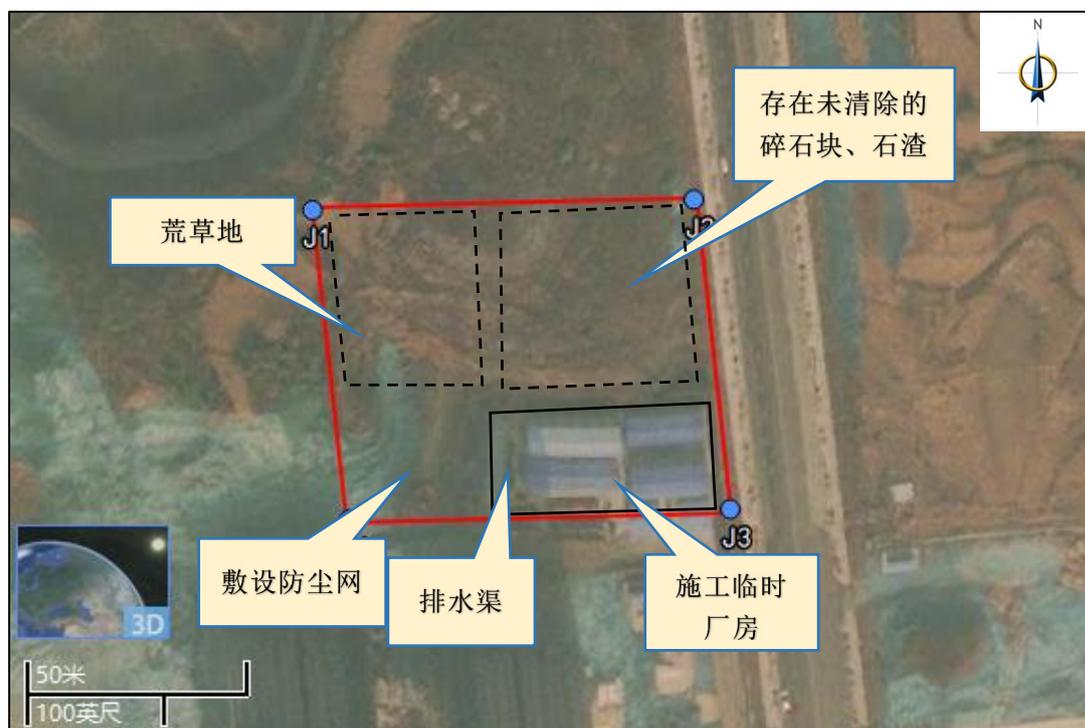
图 3-7 地块现状图

调查地块为山，目前处于闲置状态，无农作物及建筑设施等存在。调查地块内东北位置表面存在大量石块、石渣，西北位置主要为荒草，西南位置敷设部分防尘网，东南位置山体已清挖平整，切面存在大量石块，挖平位置搭建龙安御府小区施工营地临建房，用于工人住宿，不设食堂，临建房西侧设置了一座旱厕，厕所清掏工作由专人定期清运，厕所西侧有一条排水渠，用于周围较高山体雨季雨量较大时的雨水汇集。地块踏勘期间未闻到明显气味，未发现明显污染痕迹，

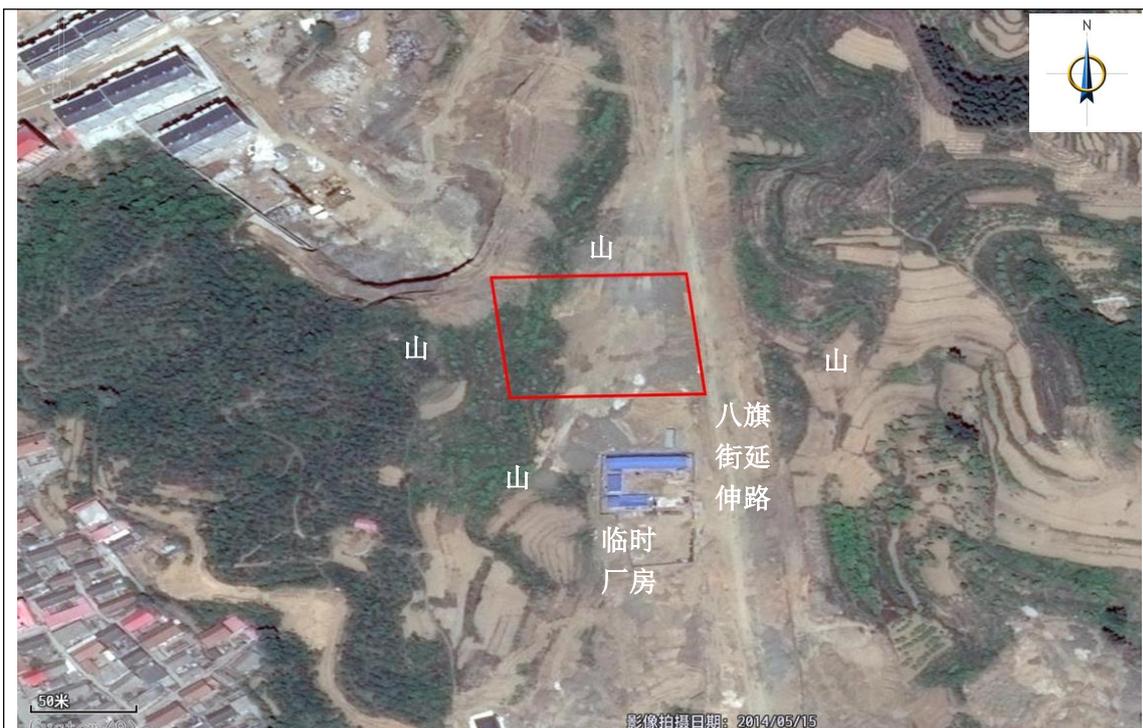
2014年05月15日，由卫星影像图可以看出，调查地块外东侧南搭建龙安御府临时施工营地，东侧建设青龙满族自治县青龙镇八旗街线性工程，地块外西北侧山体清挖平整，建设锦绣家园小区，周边植被均有所减少。

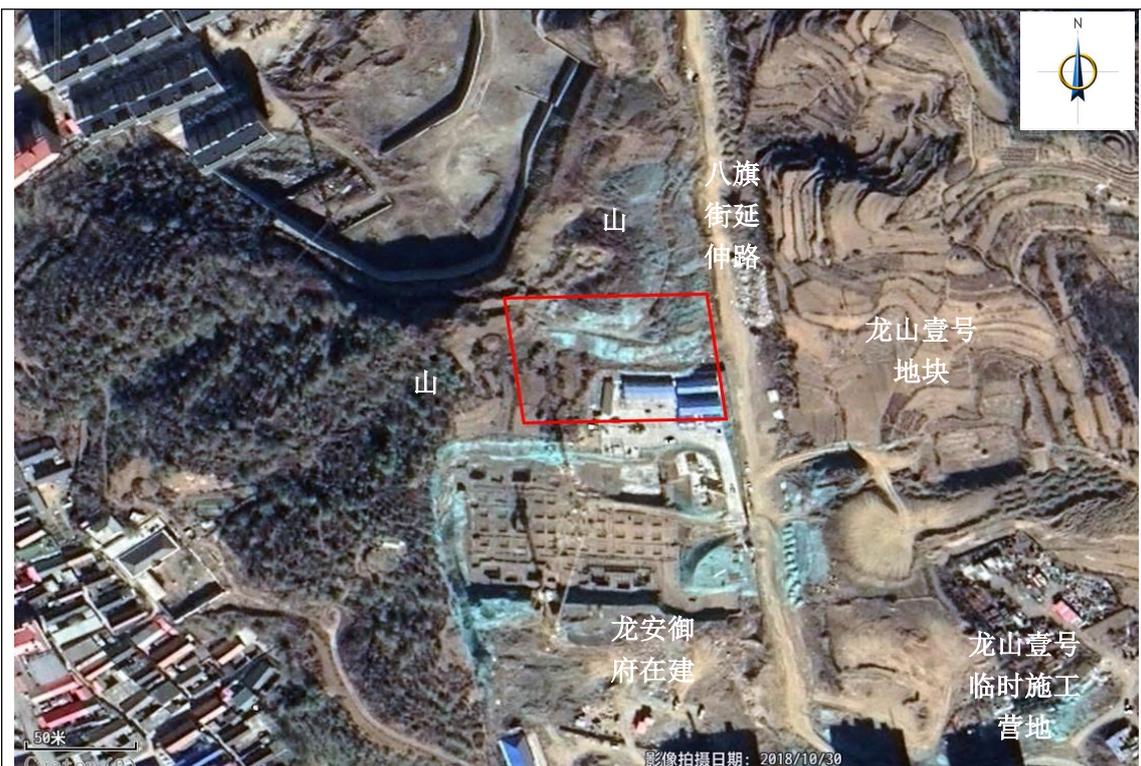
2018年10月30日，由卫星影像图可以看出，调查地块外南侧龙安御府小区正在建设中，周围敷设防尘网，其余均无变化。

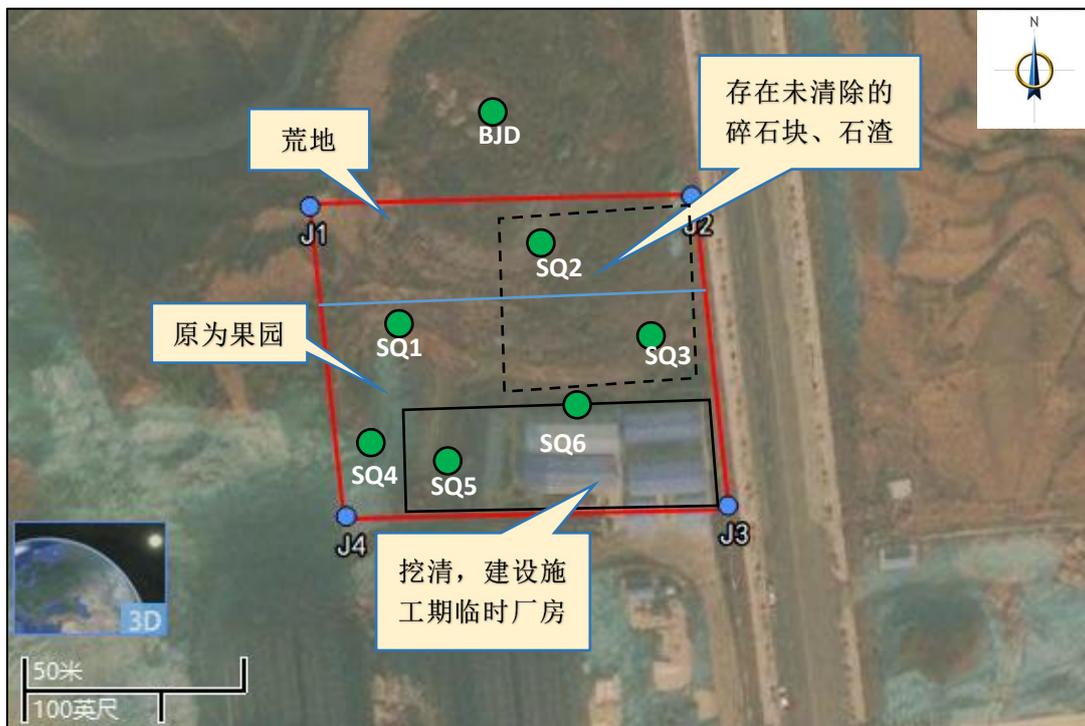
图 4-1 土壤现场快速检测点位分布图

为进一步保证本次调查的准确性，增加调查结果的可信度，我公司调查人员预计于 2025 年 4 月对调查地块进行现场踏勘工作，并利用专业设备 XRF 和 PID 对地块内裸露土壤表层 0-0.2m 土壤重金属物质含量和挥发性有机物含量进行现场快速检测并记录相关数据。快筛布点按照随机布点法，在每个工作单位中心布点，本调查地块面积为 6666.67m²，本次快速检测共布设 6 个土壤快筛采样点，1 个背景点，具体点位详见下图。
