# 北大寺路以东、西关北街以南地块 土壤污染状况调查报告

编制单位： 河北宝地建设工程有限公司

编制日期： 二〇二五年一月

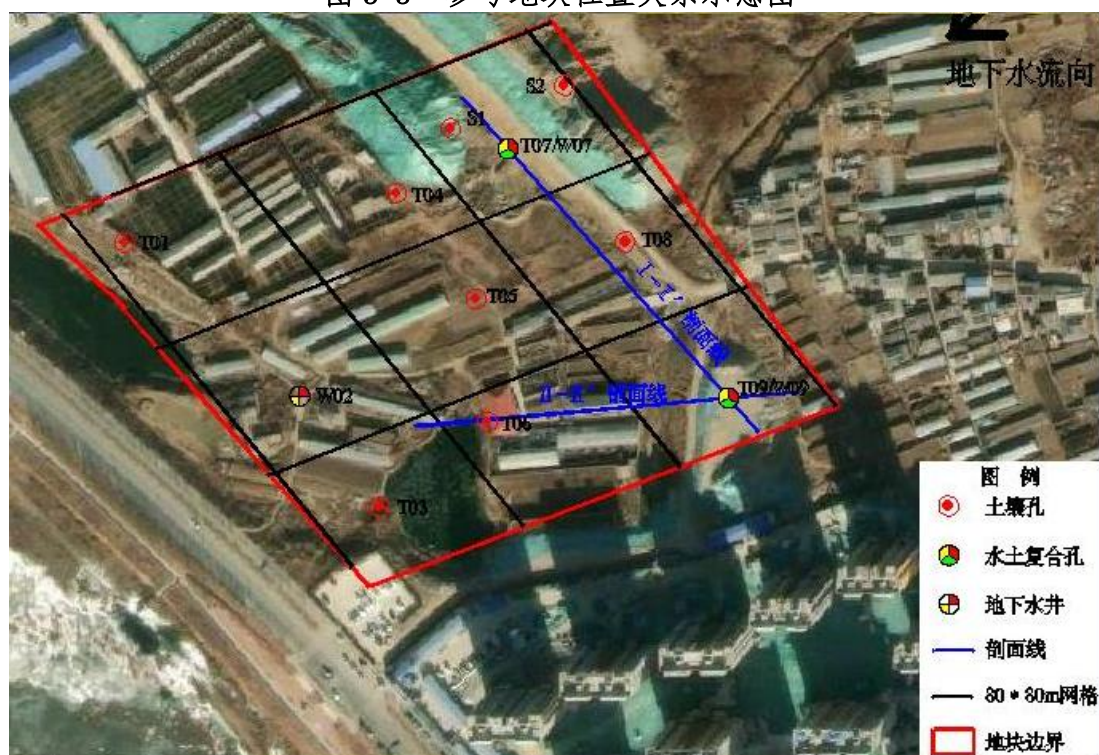
图 3-4 参考地块钻孔位置图

本次调查工作未进行现场钻探勘察，通过收集资料，依据《山海关区石河东路以东、规划一路以西、规划西关北街以北项目地块土壤污染状况调查报告》2022 年 12 月，综合分析认为该两地块土层岩性特征、成因类型类似，可分为杂填土、卵石、细砂，分述如下：

①杂填土：杂色为主，包含少量砖块、碎石、砂土、草根等，密度松散，稍湿-湿，层厚 1.0-1.5m。在地块内连续分布。

②卵石：松散、稍湿-湿-饱和，成分卵石、细砂，卵石含量 60%左右，层厚 1.3m 只有 T09 号点位揭穿，在地块内连续分布。

③细砂：松散，饱和，少量卵石粒径 0.1-0.5cm 不等，在地块内连续分布。

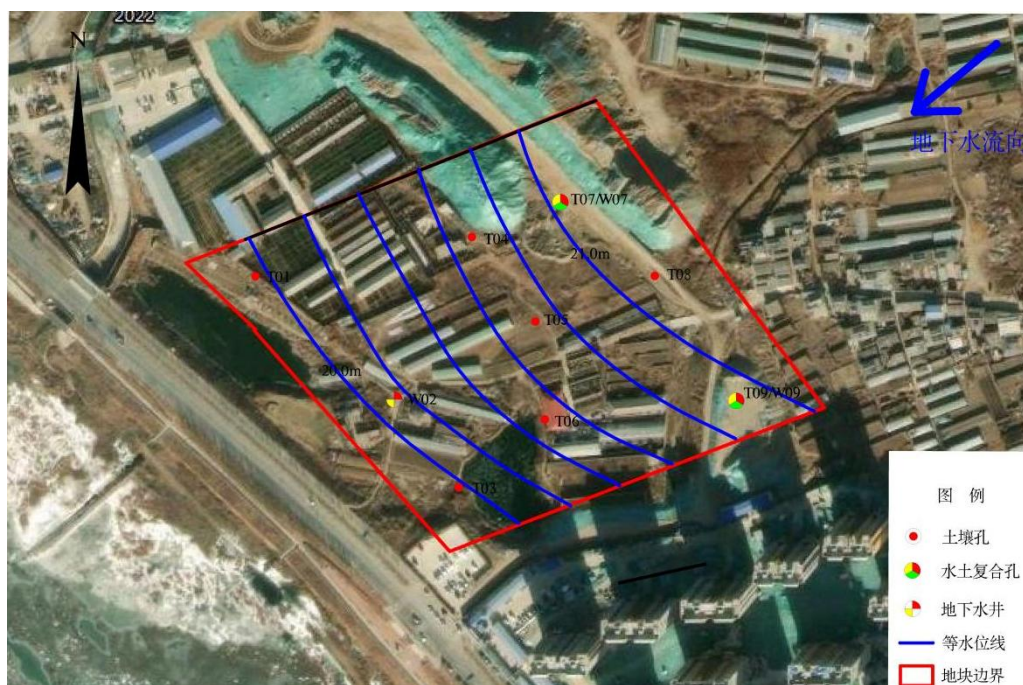
图 3-8 地下水流场示意图

本次调查工作未进行现场钻探勘察，地块内及周边未发现地下水井，本次依据《山海关区石河东路以东、规划一路以西、规划西关北街以北项目地块土壤污染状况调查报告》2022 年，由于两地块临近且同为石河一侧，可认为两地块地下水流场相同，即地下水流向为自东北向西南流。（见图 3-8）。

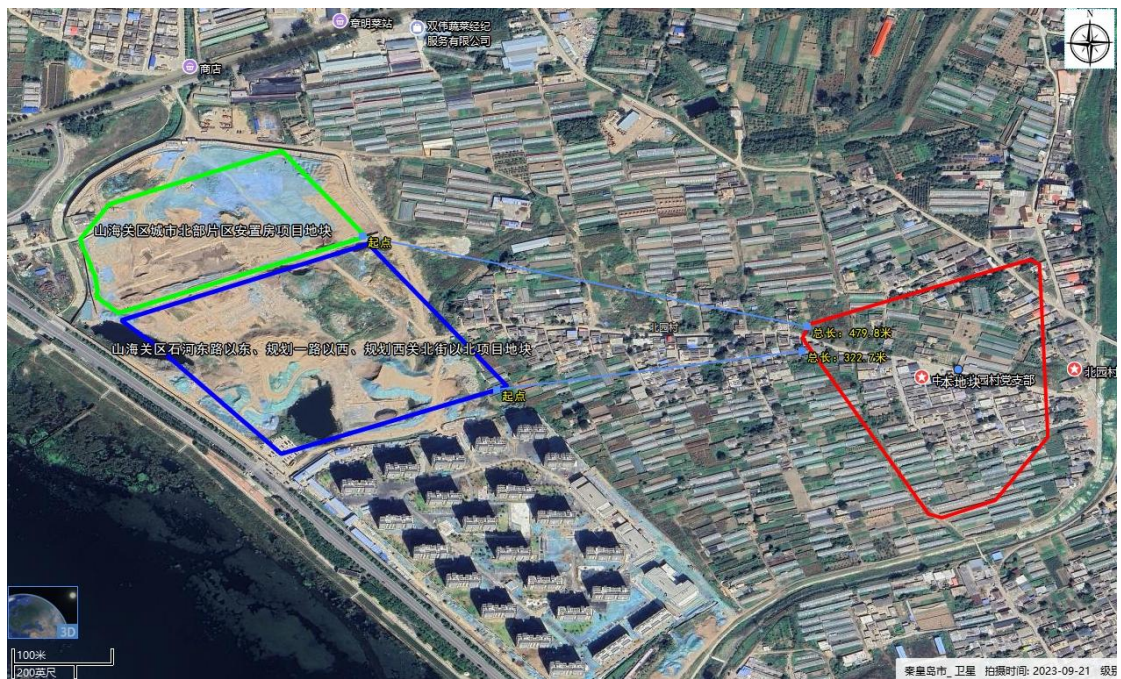
图 4-5 周边地块土壤污染状况调查情况

通过资料收集，本次调查地块周边部分区域(山海关区城市北部片区安置房项目地块、山海关区石河东路以东、规划一路以西、规划西关北街以北项目地块)已完成土壤污染状况调查。

依据河北新丰工程检测有限公司编制《山海关区城市北部片区安置房项目地块土壤污染状况调查报告》2024年1月，土壤样品的测试项目为GB36600-2018中常规检测项45项、pH、氨氮，地下水测试项目为GB14848-2017中常规检测项35项，共计采集土壤样品71件，地下水样品8件，其土壤污染状况符合《建设用地土壤污染风险管控标准》（GB36600-2018）中第一类建设用地的要求，地下水环境状况符合《地下水质量标准》（GB14848-2017）中Ⅲ类水标准要求。

依据河北省地质矿产勘查开发局第八地质大队编制的《山海关区石河东路以东、规划一路以西、规划西关北街以北项目地块土壤污染状况调查报告》2022年12月，土壤样品的测试项目为GB36600-2018中常规检测项45项、pH、氨氮，地下水测试项目为GB14848-2017中常规检测项35项。共采集土壤样品19件，地下水样品4件，其土壤环境状况符合《建设用地土壤污染风险管控标准》（GB36600-2018）中第一类建设用地的要求，地下水环境状况符合《地下水质量标准》（GB14848-2017）中Ⅲ类水标准要求。

已完成土壤污染状况调查区域土壤特征污染物含量未超过《土壤环境质量 建设用地土壤污染风险管控标准(试行)》(GB36600-2018)和《建设用地土壤污染风险筛选值》(DB13/T5216-2020)中的第一类用地筛选值,地块内地下水污染物含量未超过《地下水质量标准》(GB/T14848-2017)中的Ⅲ类标准限值。

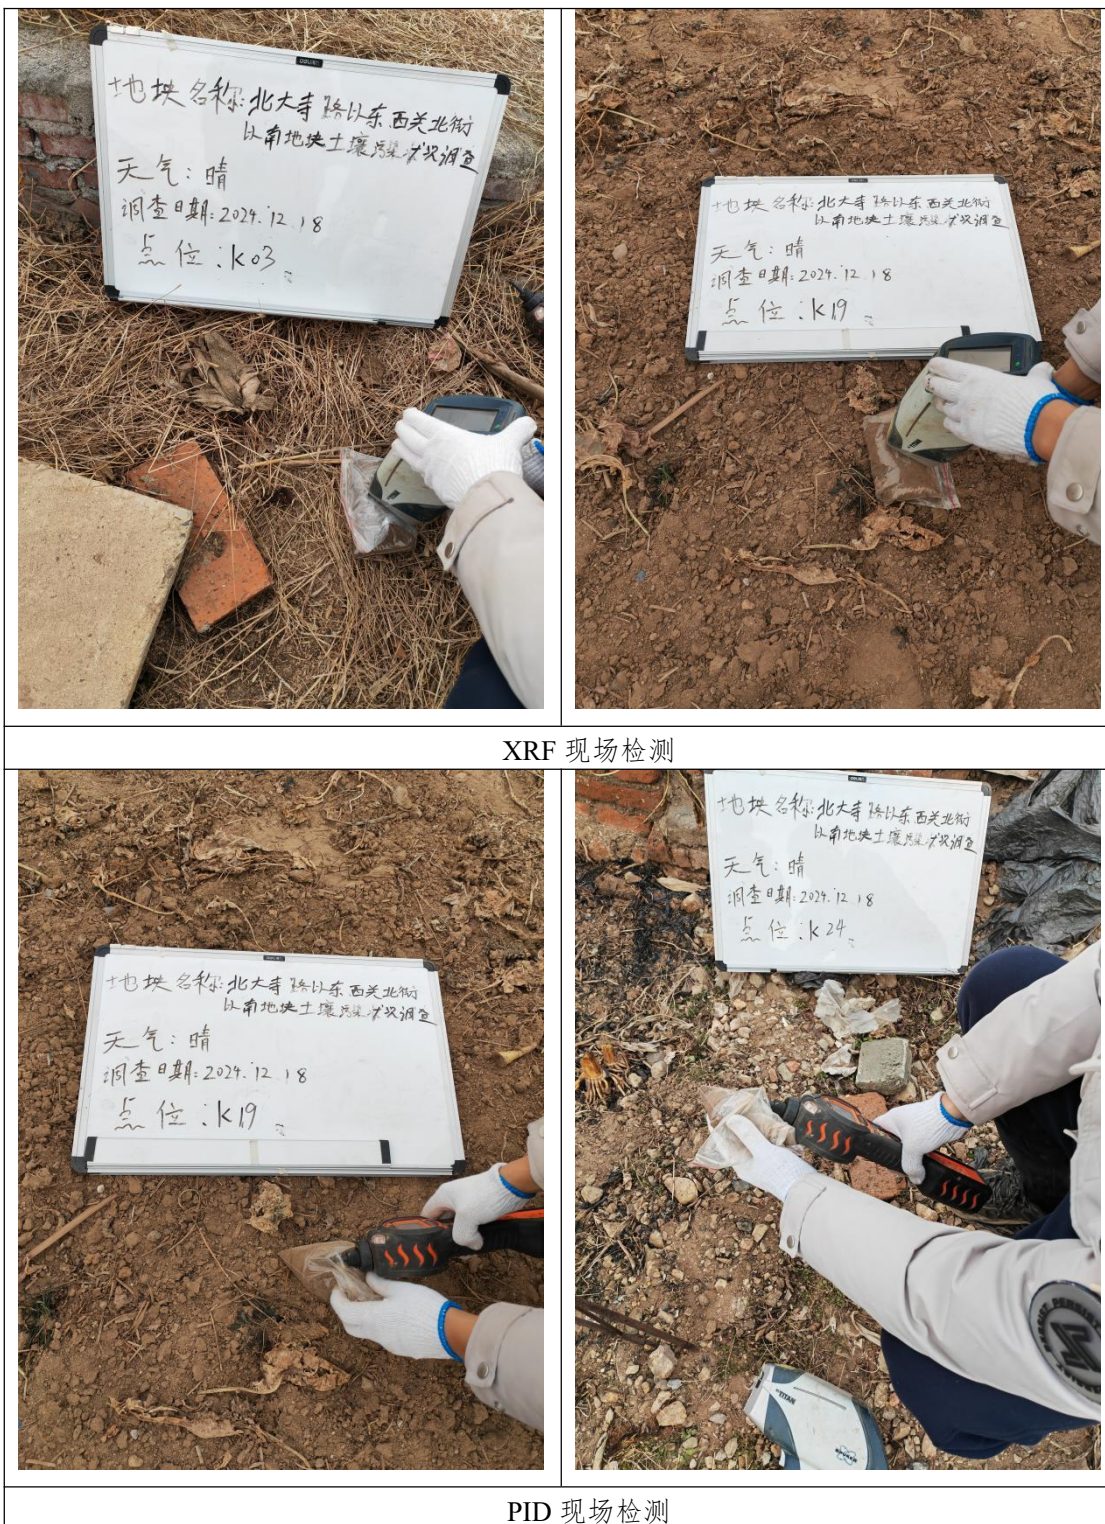
图 5-2 现场快检典型照片

本次现场踏勘采取地表0-0.2m土壤表层样品进行土壤挥发性有机物（PID检测）和重金属物质含量快速检测（XRF检测），步骤如下：

②现场快速检测土壤中 VOCs 时，用采样铲采集土壤样品后置于聚乙烯自封袋中，自封袋中土壤样品体积占 1/2~2/3 自封袋体积；

②用采样铲采集土壤样品后置于聚乙烯自封袋中，并清理土壤表面石块、杂物，土壤表面尽量按压平坦，压实土壤以增加土壤的紧密度，土壤样品厚度保证至少达到 1cm；
