# **老龙头路以西、正安街以北地块 土壤污染状况调查报告**

**提交单位： 秦皇岛市山海关区自然资源和规划局**

**编制单位： 河北宝地建设工程有限公司**

**编制日期： 二〇二五年一月**

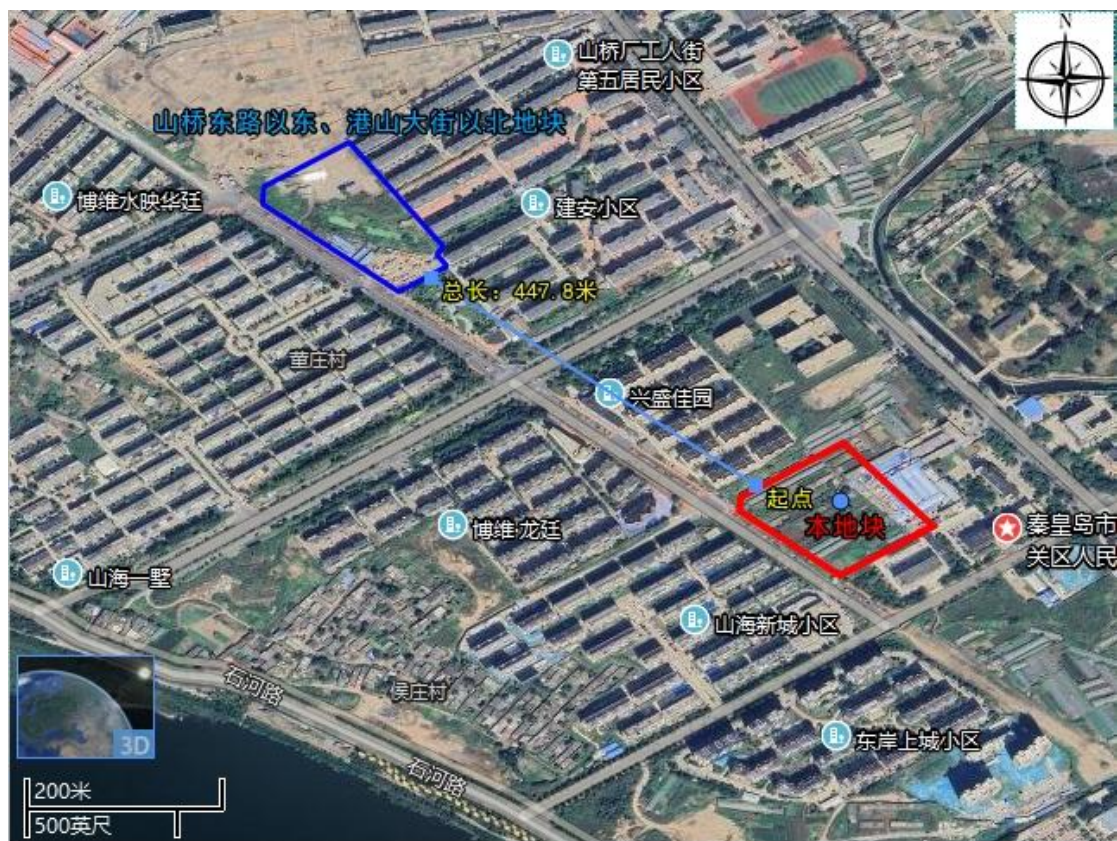
图 3-6 两地块相对位置示意图

本次调查工作未进行现场钻探勘察，地块内及周边未发现地下水井，本次依据《山桥东路以东、港山大街以北片区地块土壤污染状况调查报告》2024 年，由于两地块相邻且同为石河一侧，可认为两地块地下水流场相同，即地下水流向为自东北向西南流。

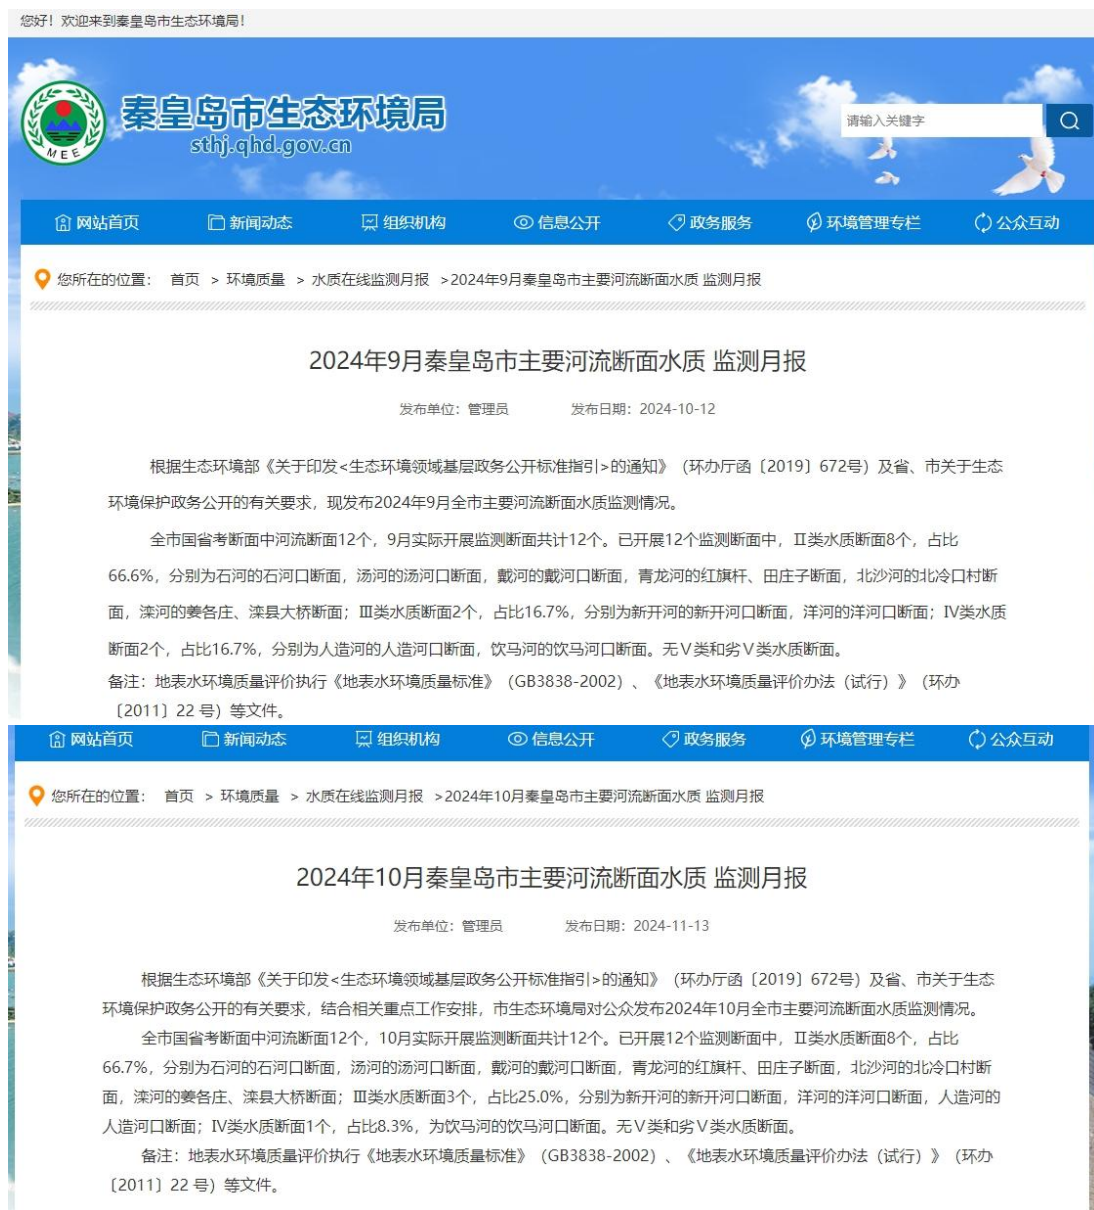
图 3-8 石河口断面水质监测情况

石河水库位于石河上，坝址在山海关区小陈庄，总库容 7000 万  $\text{m}^3$ ，控制流域面积  $560\text{km}^2$ ，是秦皇岛市三个城市水源地之一，位于本地块西北 3.4 公里处，秦皇岛市生态环境局定期石河口断面水质情况进行监测，其监测点位位于本地块地下水下游方向，根据秦皇岛市生态环境局官网公示，该河口 9、10 水质监测结果均满足 II 类水质标准，水质良好。

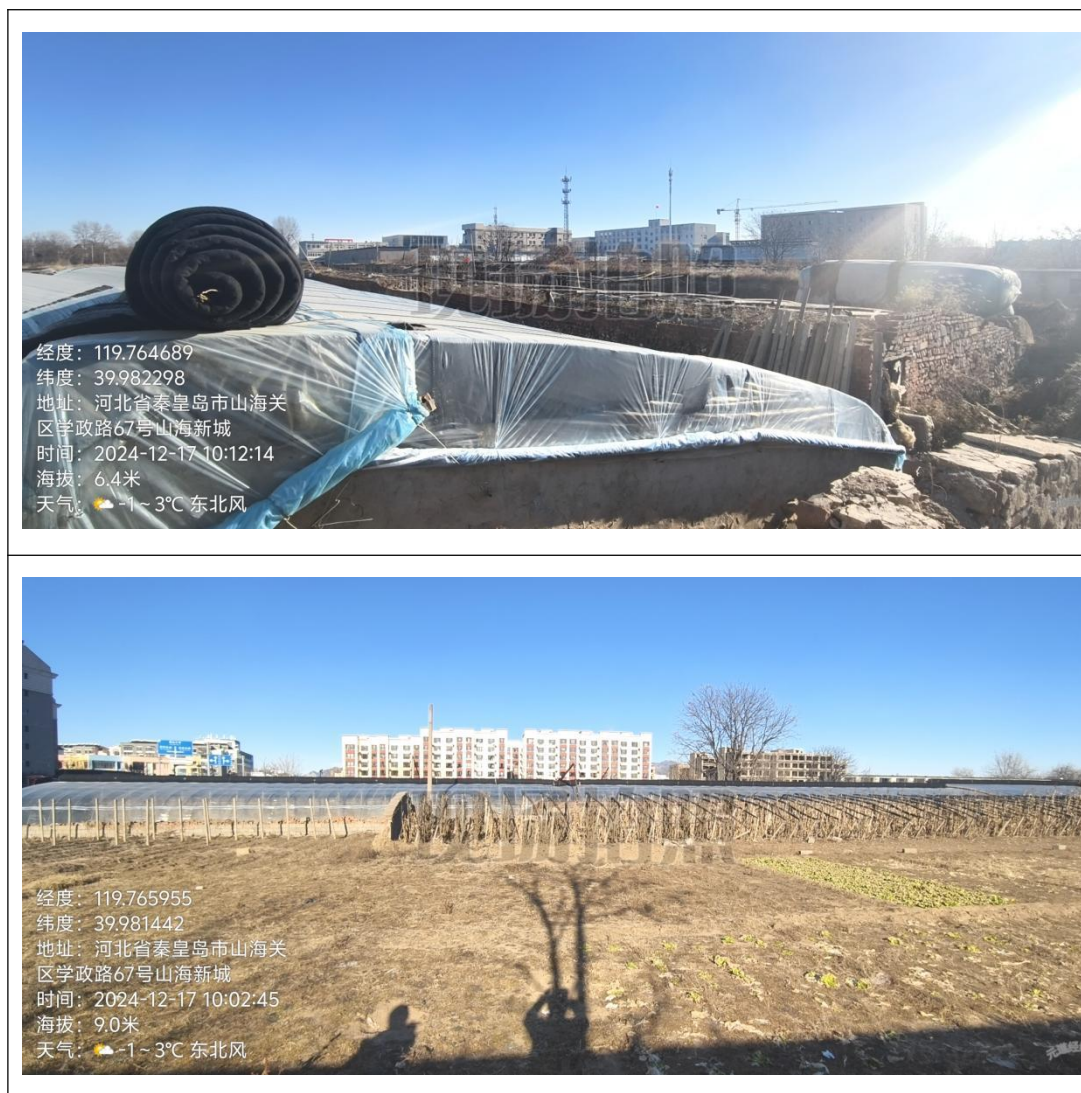
图 3-10 地块周边农田情况

地块周边的农田主要附近村庄的生产种植农田，主要从事农业种植，多为栗树、苹果树、玉米、樱桃、蘑菇大棚等，根据人员访谈可知，种植期间未大量使用农药，在病虫害高发期的时候使用少量低毒性农药，灌溉依靠地下水灌溉，无污水灌溉。

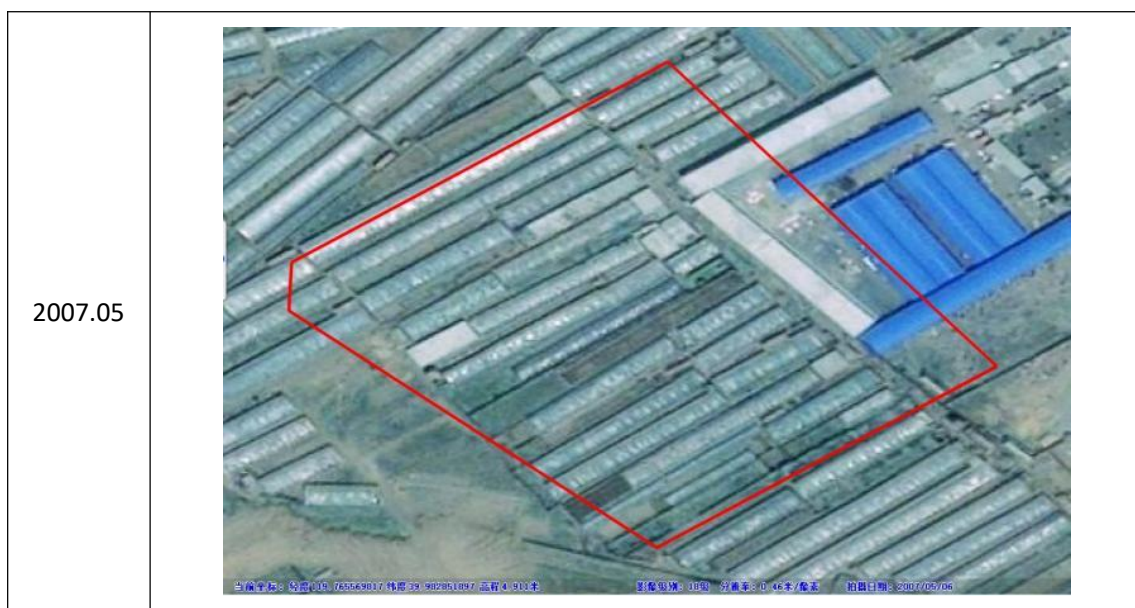
图 3-11 地块历史影像图

本地块使用权人为秦皇岛市山海关区自然资源和规划局，依据人员访谈结合历史影像图可知，本地块大部分地区为农业种植，东南角为农贸市场，2007-2023 年影像基本无变化。地块的历史卫星影像详见图 3-8。

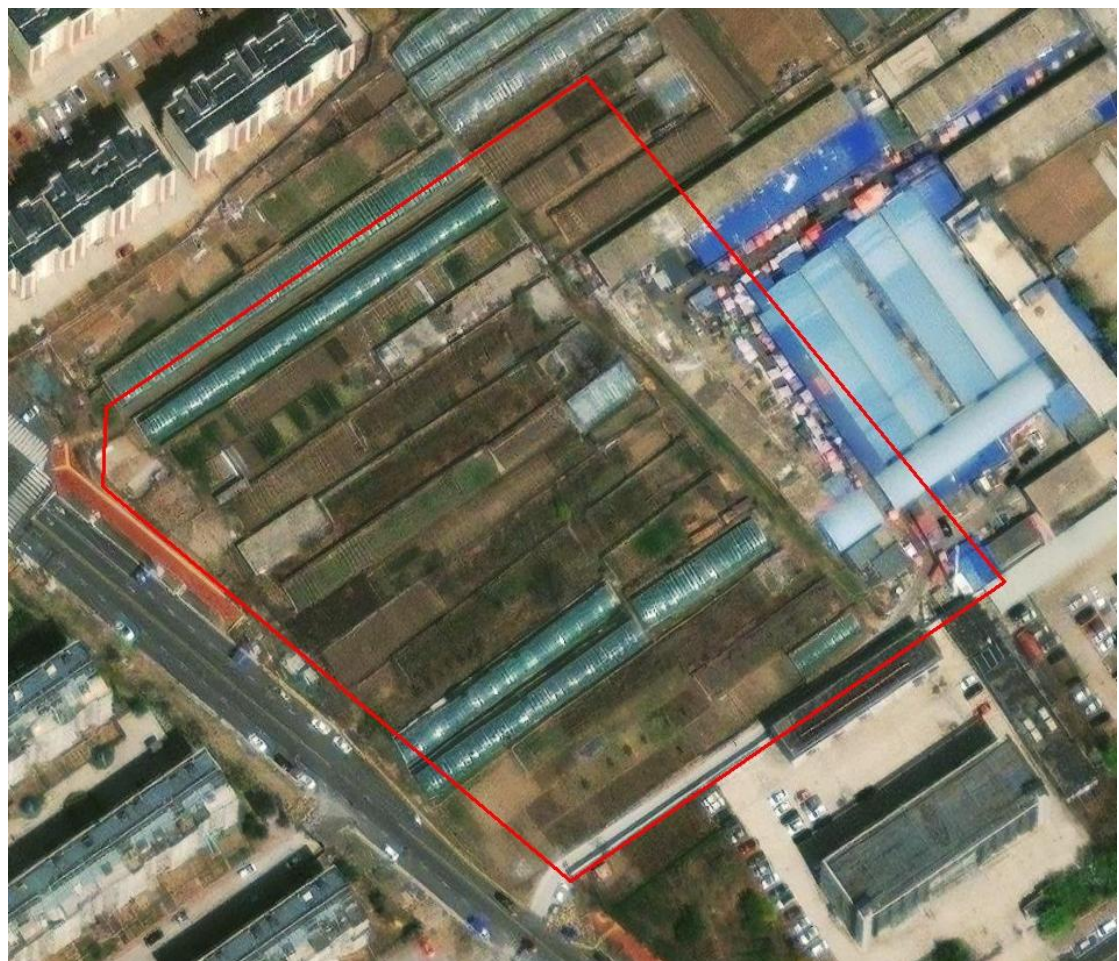
地块全貌图

（1）该地块位于老龙头路以西、正安街以北地块位于山海关区第一关镇申庄村，地块为不规则的多边形，东南角为农贸市场，其他地区为农用地；

（2）地块内地表未发现污染痕迹；

（3）地块内未见其他工业固体废物，地块历史上也无危险废物堆放、固体废物堆放与倾倒及填埋情况；

(4) 地块内未发现地下管线、沟渠、渗坑、储罐等地下设施；

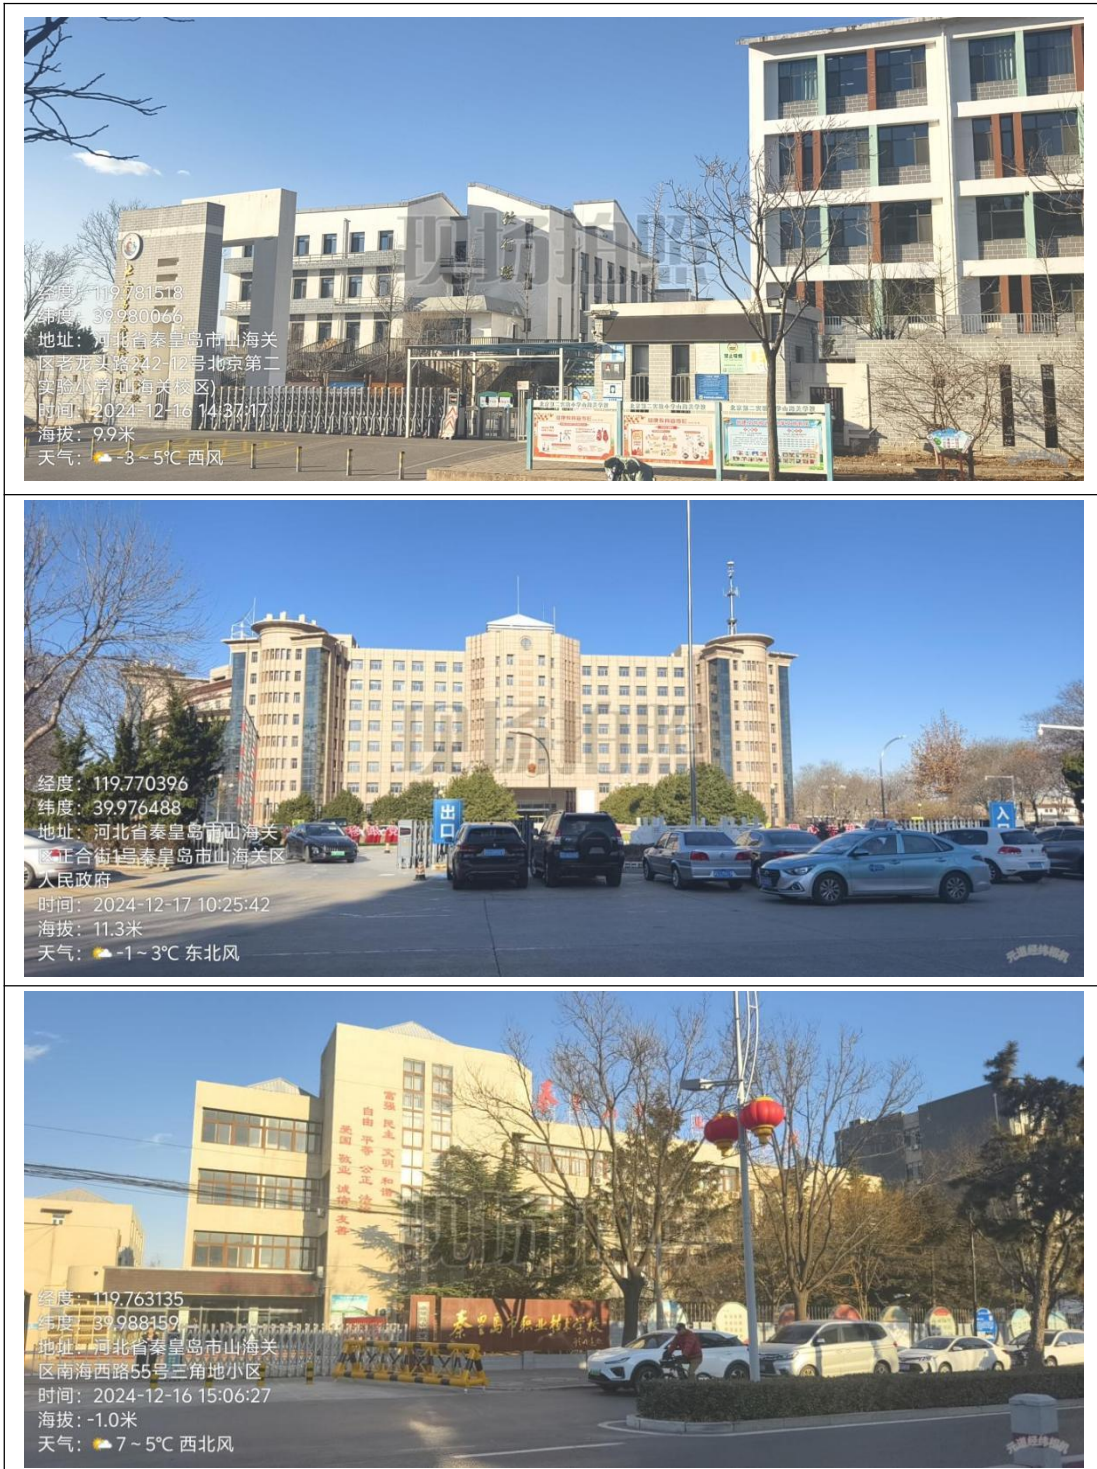
图 4-7 地块周临街情况

本地块周边同时涉及到街道商铺、写字楼等，主要从事商品销售、餐饮业、活动广场及办公楼写字楼等，基本为商业活动场所。

沿街商铺污染问题涉及大气、水、噪音等，餐饮类商铺多已安装专用烟道，将油烟处理后排放；食品加工类商铺（如面馆、煎饼摊）因工艺产生粉尘，虽影响范围较小；零售商铺产生大量塑料、纸箱等包装废弃物；写字楼主要来源于卫生间、食堂、清洁用水等日常活动，其废水经油水分离后接入市政管网，综上分析商品销售、餐饮业、活动广场及办公楼写字楼等商业活动场所，对本地块污染可能很小。

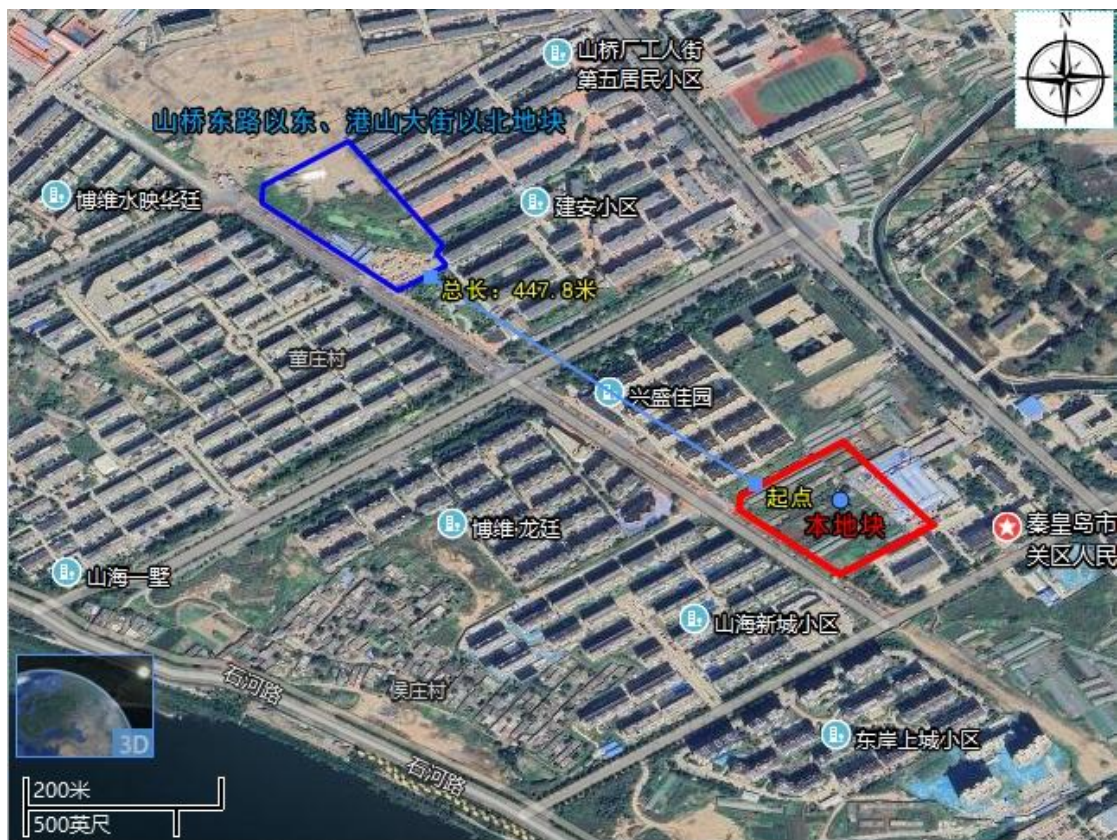
图 4-8 周边地块土壤污染状况调查情况

依据河北秦地地质工程技术有限公司编制《山桥东路以东、港山大街以北地块土壤污染状况调查报告》2024 年 8 月，土壤样品的测试项目为 GB36600-2018 中常规检测项 45 项、pH、氨氮、锌，地下水测试项目为 GB14848-2017 中常规检测项 35 项、乙苯、二甲苯（总量），共计采集土壤样品 14 件，地下水样品 4 件，其土壤污染状况符合《建设用地土壤污染风险管控标准》

（GB36600-2018）中第一类建设用地的要求，地下水环境状况符合《地下水质量标准》（GB14848-2017）中Ⅲ类水标准要求。

已完成土壤污染状况调查区域土壤特征污染物含量未超过《土壤环境质量 建设用地土壤污染风险管控标准(试行)》(GB36600-2018)和《建设用地土壤污染风险筛选值》(DB13/T5216-2020)中的第一类用地筛选值，地块内地下水污染

物含量未超过《地下水质量标准》(GB/T14848-2017)中的III类标准限值。

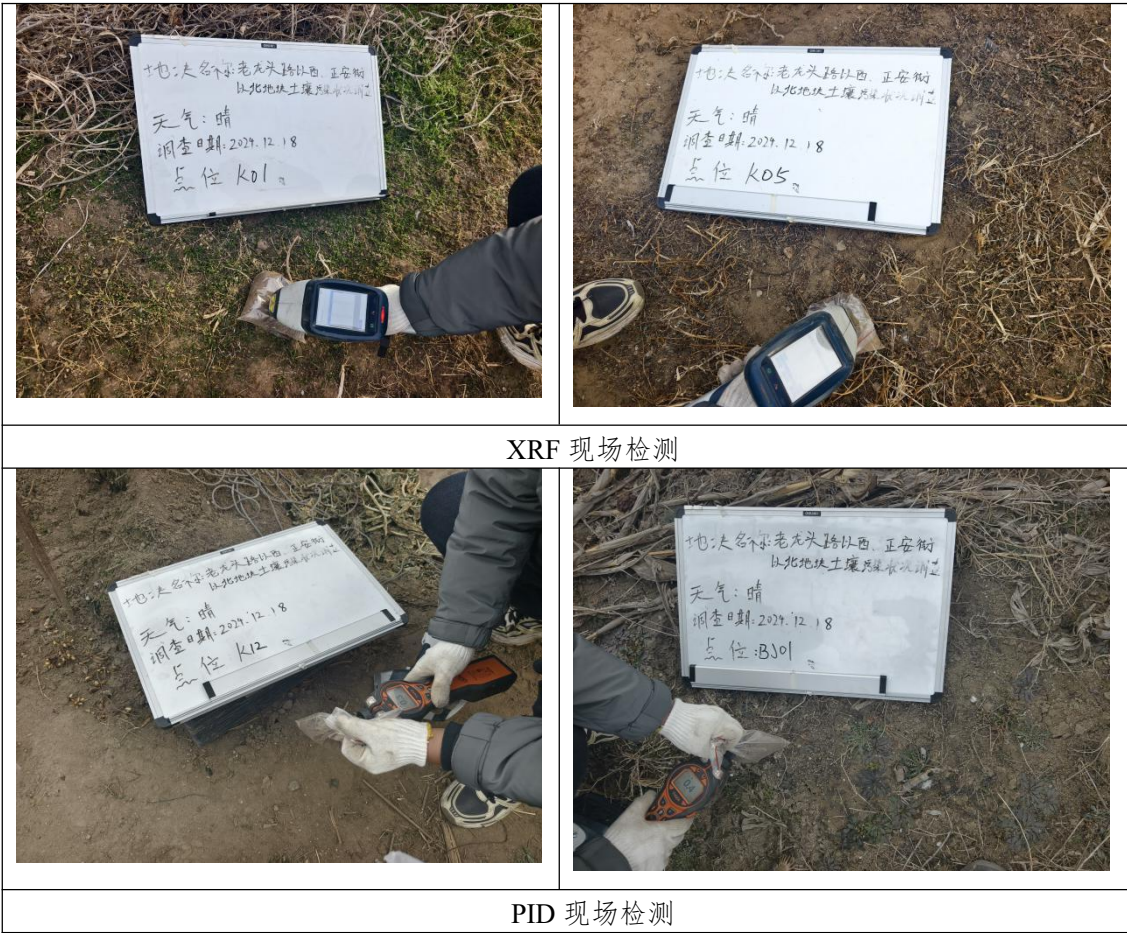
图 5-2 现场快检典型照片

本次现场踏勘采取地表0-0.2m土壤表层样品进行土壤挥发性有机物（PID检测）和重金属物质含量快速检测（XRF检测），步骤如下：

②现场快速检测土壤中 VOCs 时，用采样铲采集土壤样品后置于聚乙烯自封袋中，自封袋中土壤样品体积占  $1/2 \sim 2/3$  自封袋体积；

②用采样铲采集土壤样品后置于聚乙烯自封袋中，并清理土壤表面石块、杂物，土壤表面尽量按压平坦，压实土壤以增加土壤的紧密度，土壤样品厚度保证至少达到 1cm；

③将 XRF 检测窗口贴近土壤表面进行检测，且土壤表面要完全覆盖检测窗口；
