老龙头路以西、正安街以南地块 土壤污染状况调查报告

编制单位： 河北宝地建设工程有限公司

编制日期： 二〇二五年一月

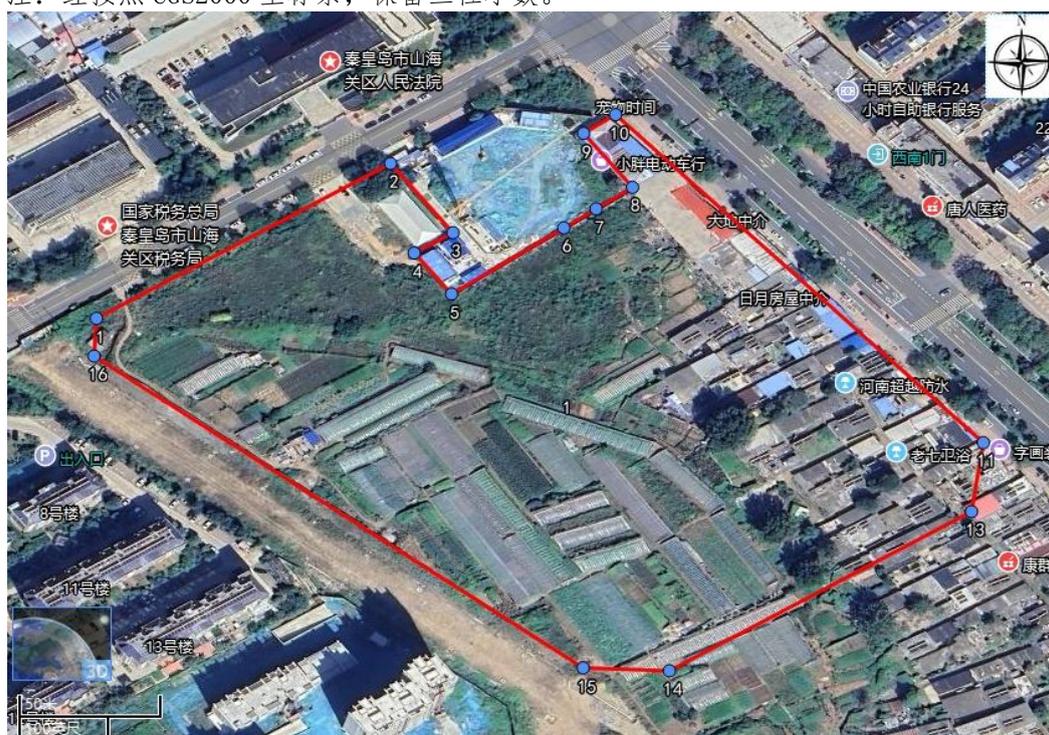
图2-1 地块范围图

本地块位于秦皇岛市山海关区第一关镇侯庄村，占地面积47131.30m²。地块范围拐点坐标见表2-1，调查范围图见图2-1：

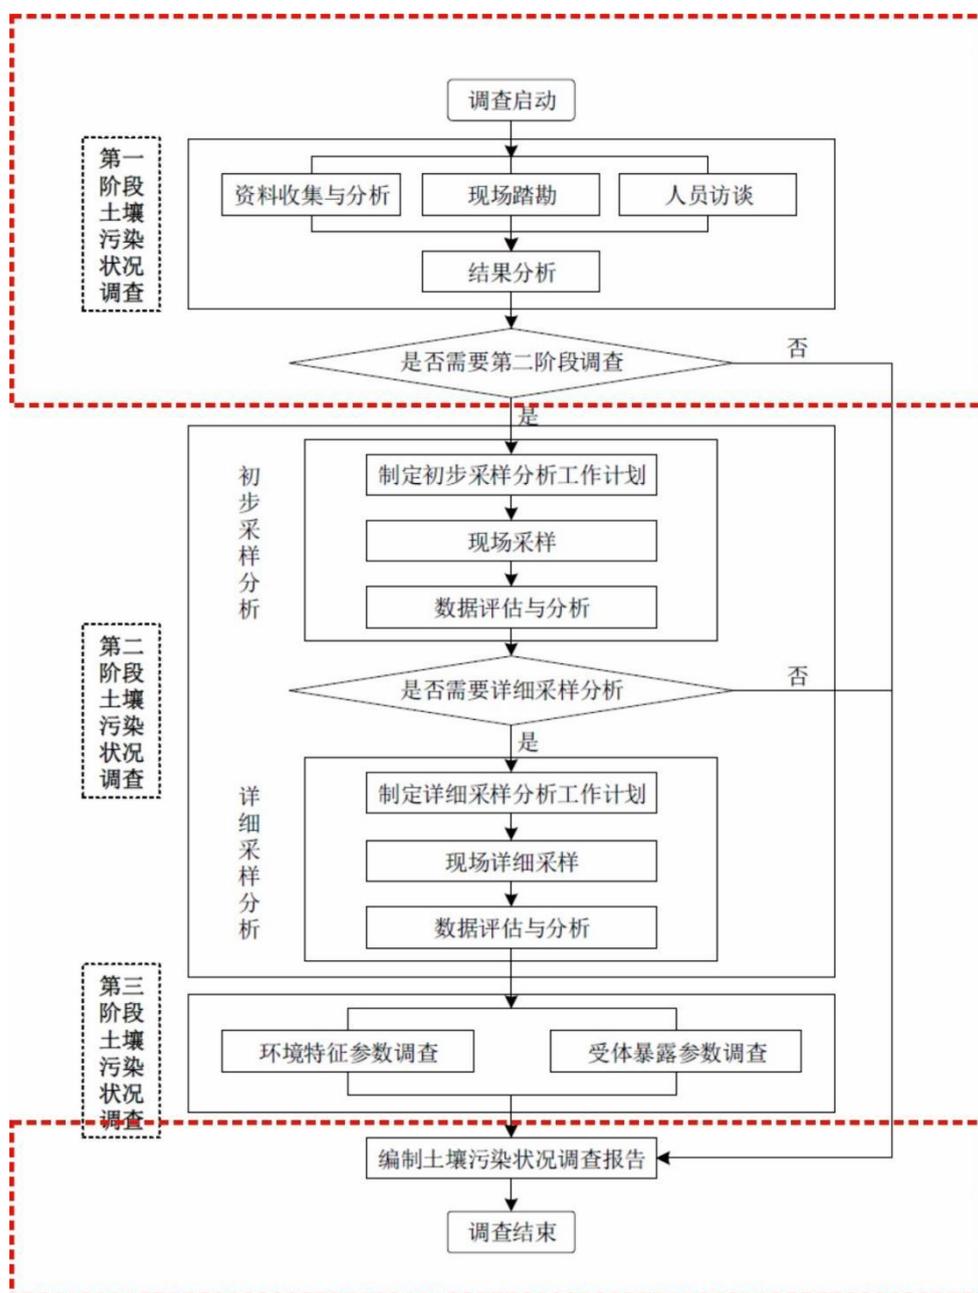
本项目地块土壤环境状况调查工作为第一阶段土壤污染状况调查，具体程序见图 2-3 所示。

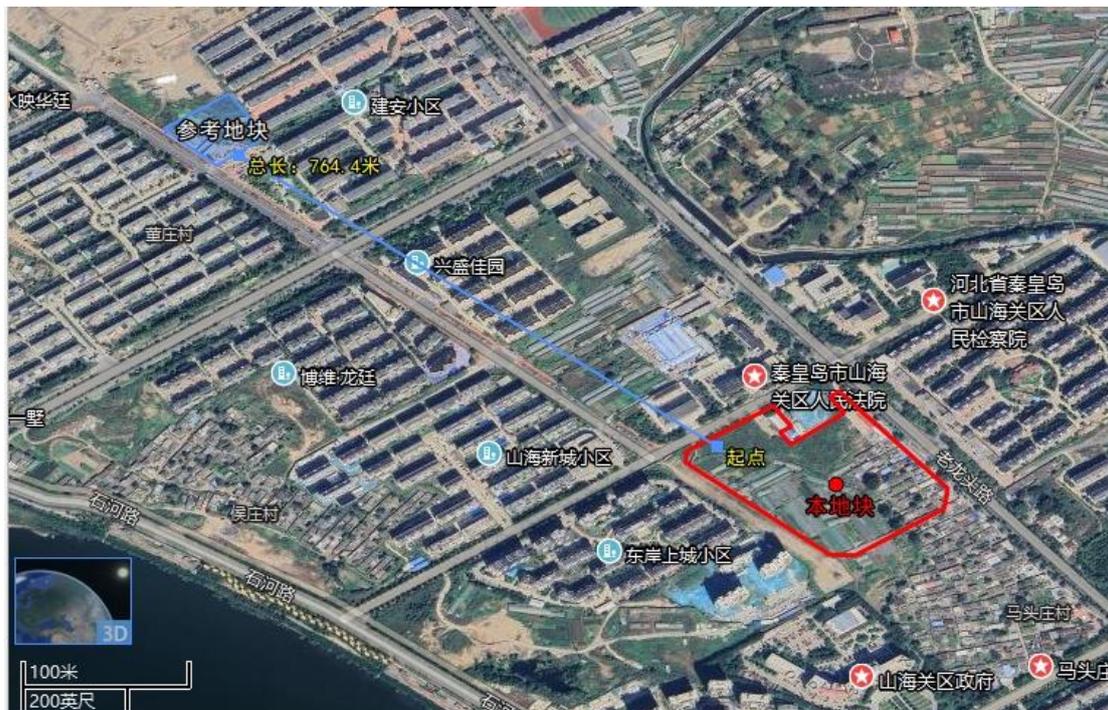
图 3-3 参考地块位置关系示意图

本次调查工作未进行现场钻探勘察，通过收集资料，依据《山桥东路以东、港山大街以北项目地块土壤污染状况调查报告》2024 年 8 月，综合分析认为该两地块土层岩性特征、成因类型类似，可分为杂填土、含砾细砂，分述如下：

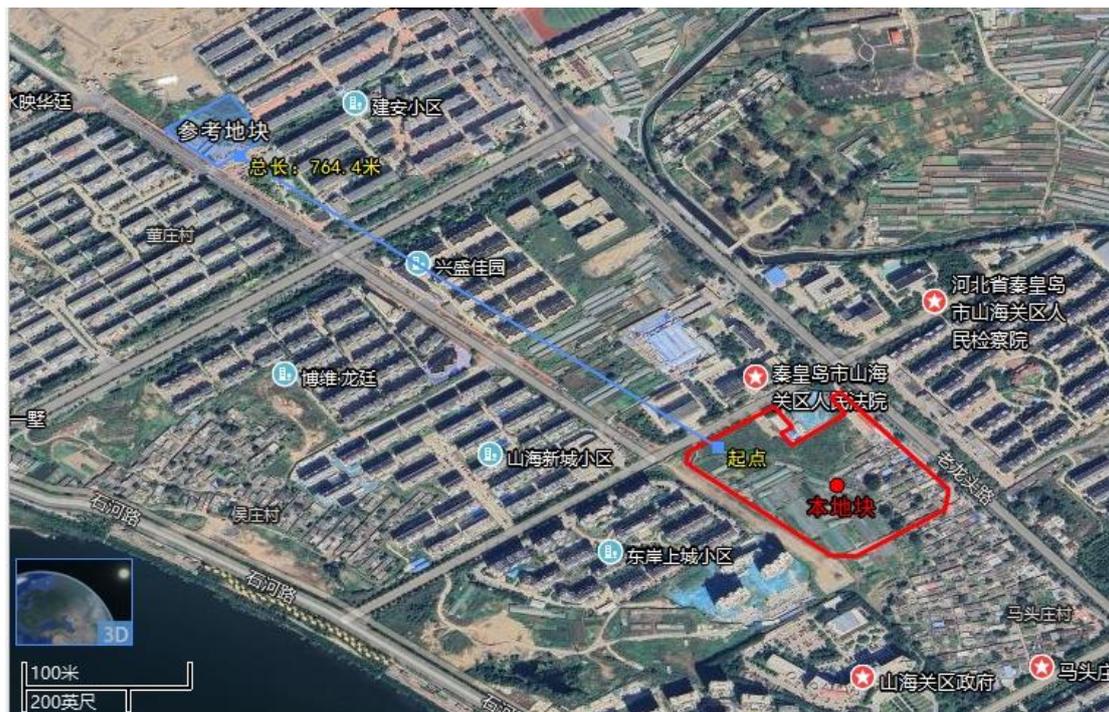
图 3-6 地块位置关系示意图

本次调查工作未进行现场钻探勘察，地块内及周边未发现地下水井，依据《山桥东路以东、港山大街以北片区地块土壤污染状况调查报告》2024年，由于两地块临近且同为石河一侧，可认为两地块地下水流场相同，即地下水流向为自东北向西南流。

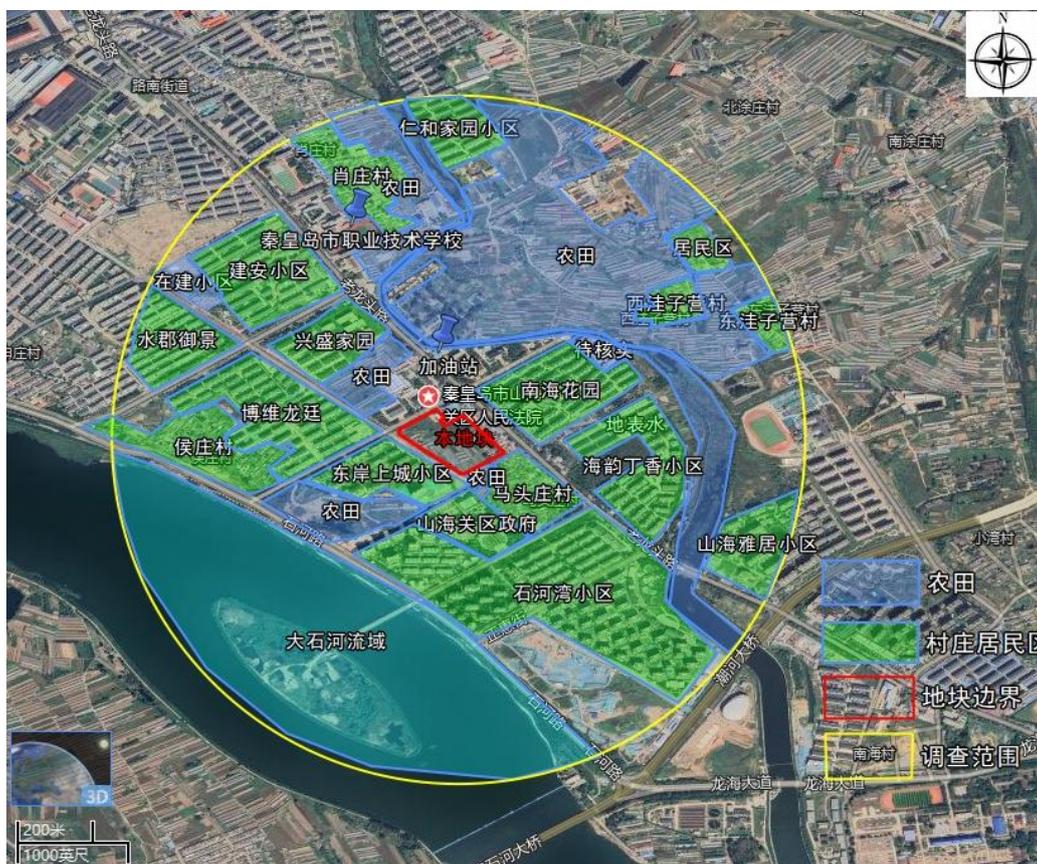
图 3-7 地块周边敏感目标及分布情况

对本地块周边 1km 范围进行重点调查，并对地块附近区域水源地进行了初步调查。根据现场踏勘调查和 bigmap 卫星地图观察，1km 范围内敏感目标主要包括居民区、学校、农田和地表

水。地块周边敏感目标及分布情况见表 3-1、图 3-7。

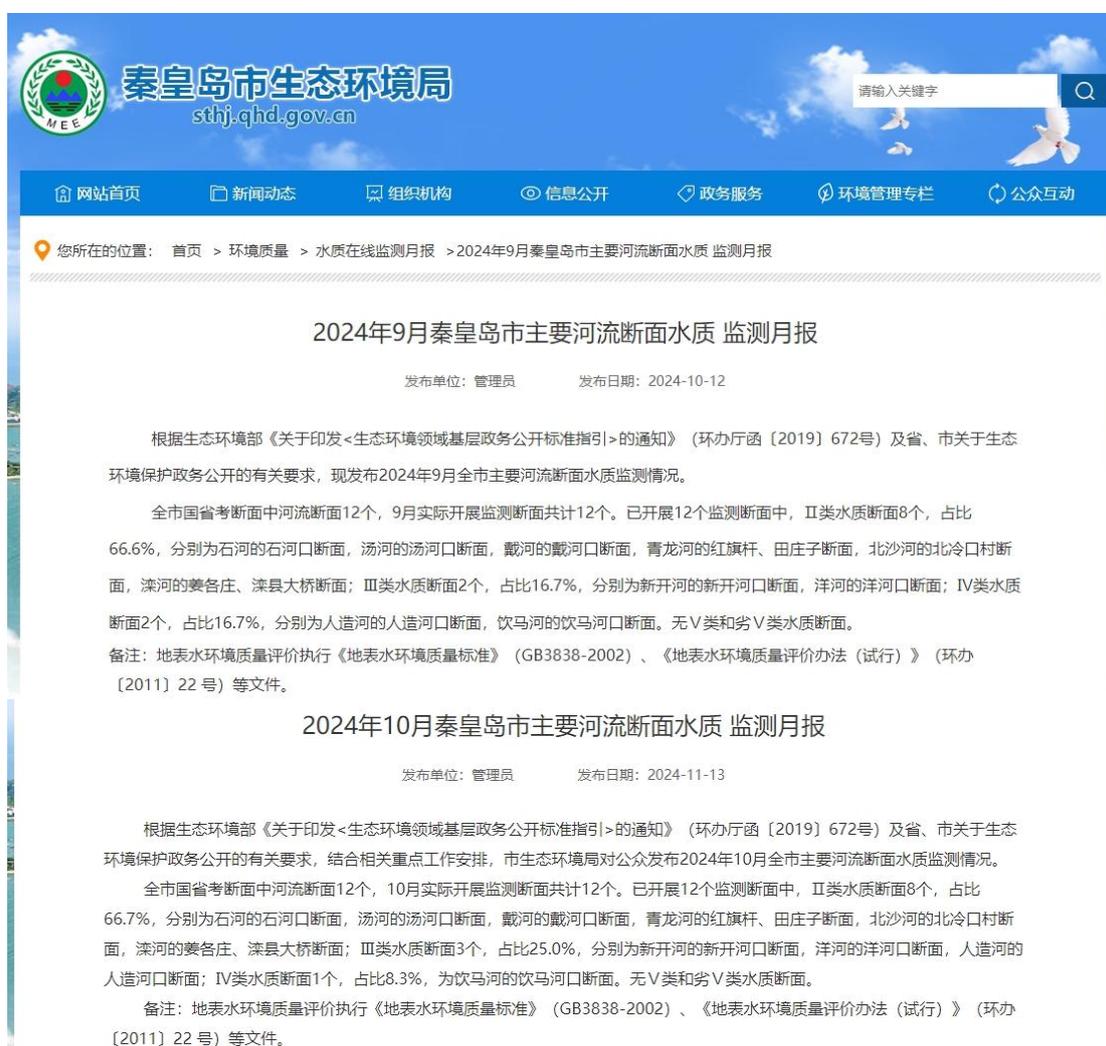
图 3-8 石河口断面水质监测情况

石河水库位于石河上，坝址在山海关区小陈庄，总库容 7000 万 m^3 ，控制流域面积 $560km^2$ ，是秦皇岛市三个城市水源地之一，位于本地块西北 3.4 公里处，秦皇岛市生态环境局定期石河口断面水质情况进行监测，其监测点位位于本地块地下水下游方向，根据秦皇岛市生态环境局官网公示，该河口 9、10 水质监测结果均满足 II 类水质标准，水质良好。

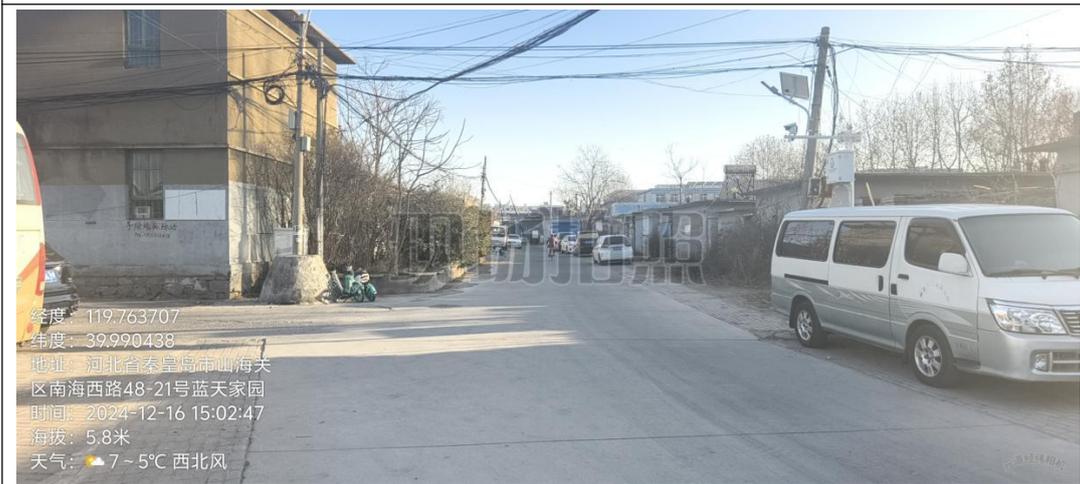
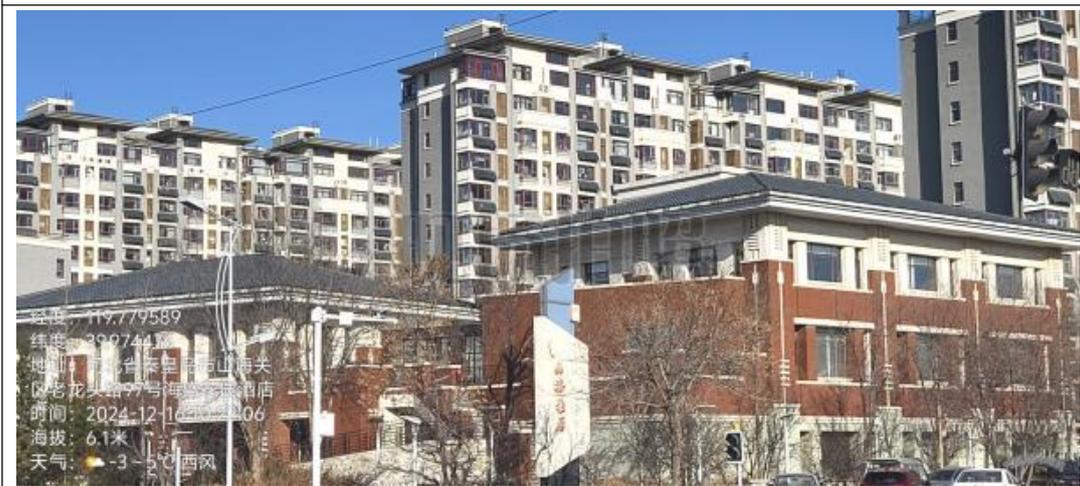
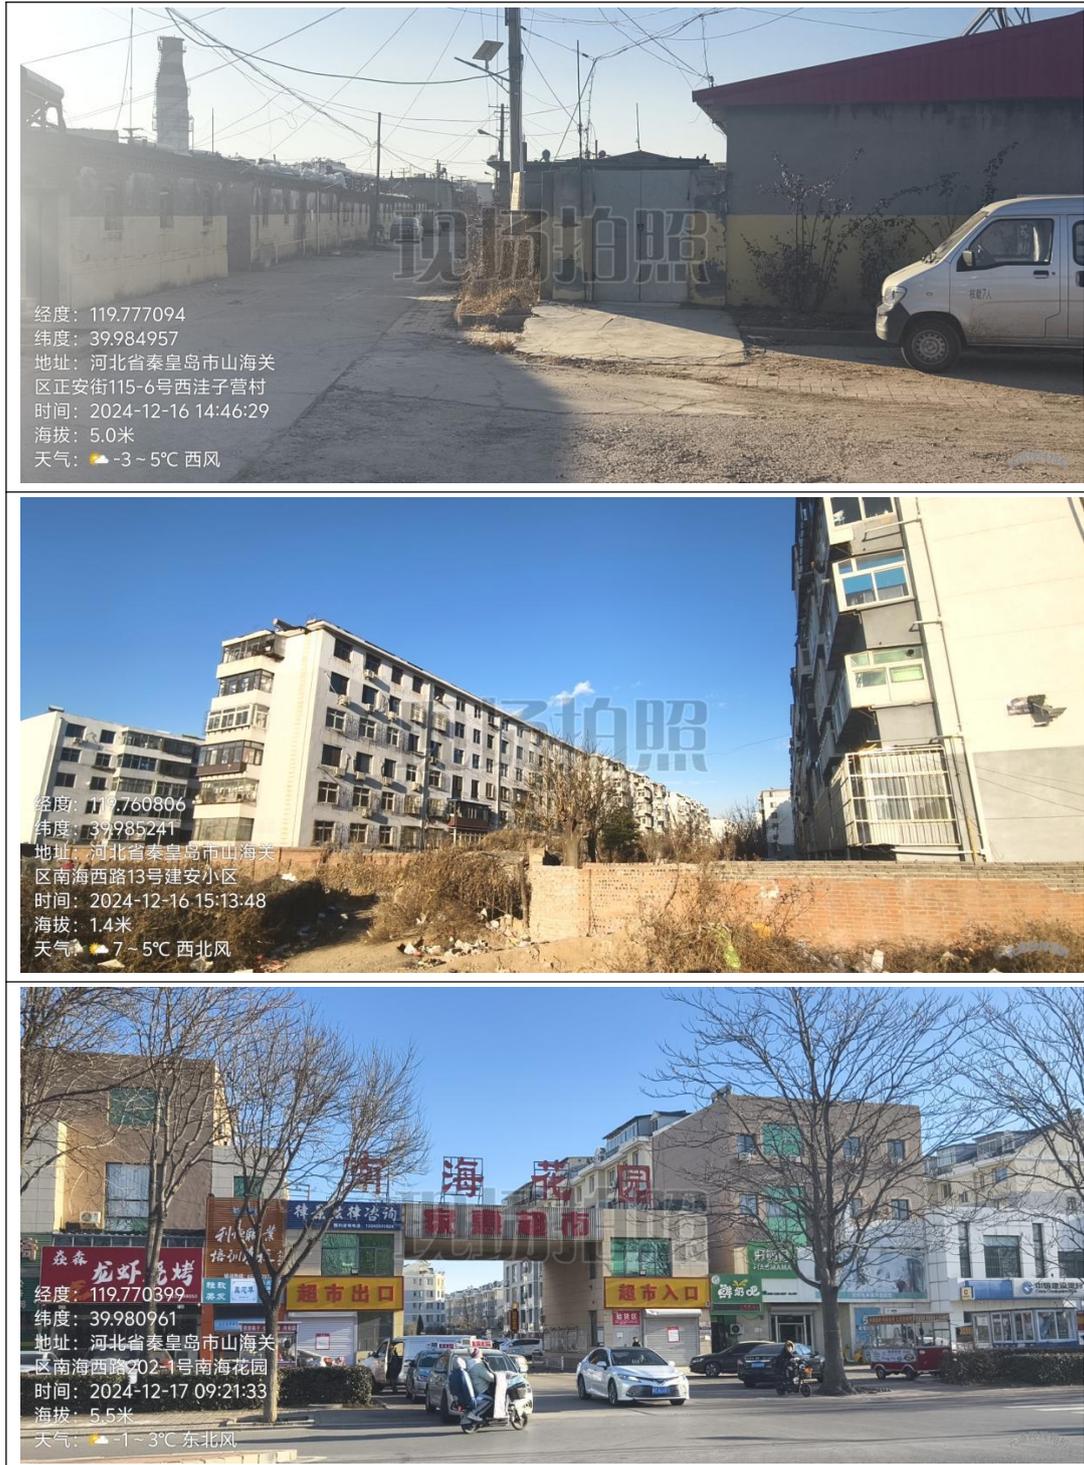
图 3-9 地块周边居民区情况

范围内涉及到的居民区主要有：地块东侧：南海花园小区、西洼子村；南侧马头庄村、海韵丁香小区、石河湾小区、东岸上城小区北等；西侧博维龙廷、侯庄村及北侧的兴盛家园、建安小区等。

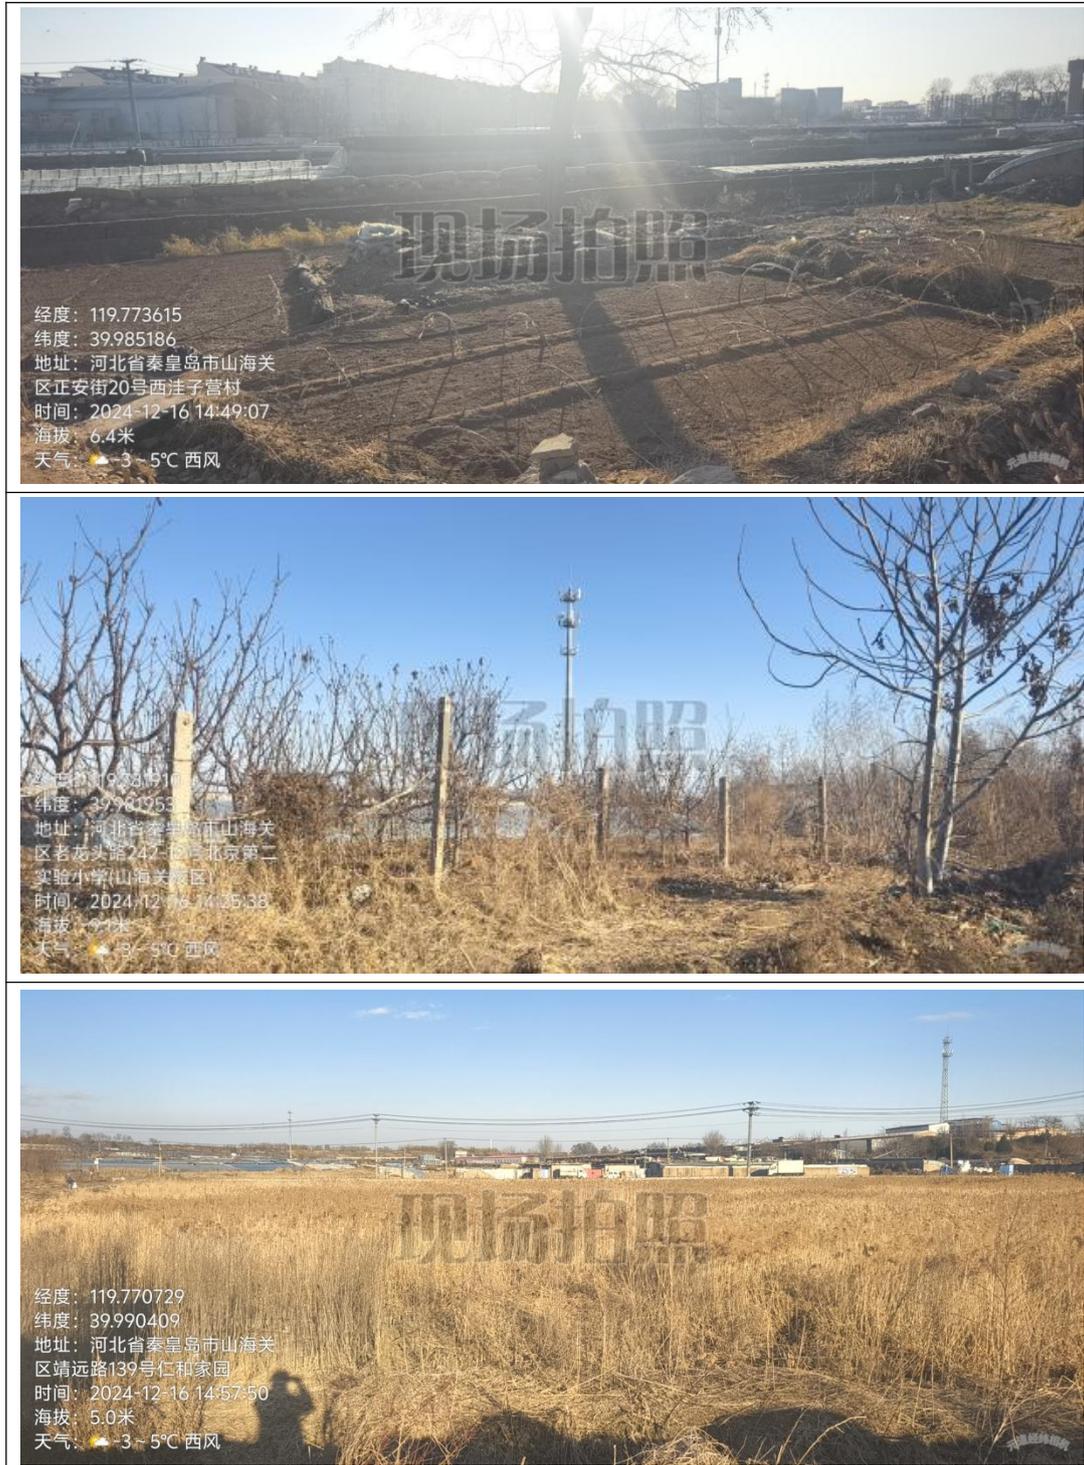
图 3-10 地块周边农田情况

地块周边的农田主要附近村庄的生产种植农田，主要从事农业种植，多为栗树、苹果树、玉米、樱桃、蘑菇大棚等，根据人员访谈可知，种植期间未大量使用农药，在病虫害高发期的时候

使用少量低毒性农药，灌溉依靠地下水灌溉，无污水灌溉。

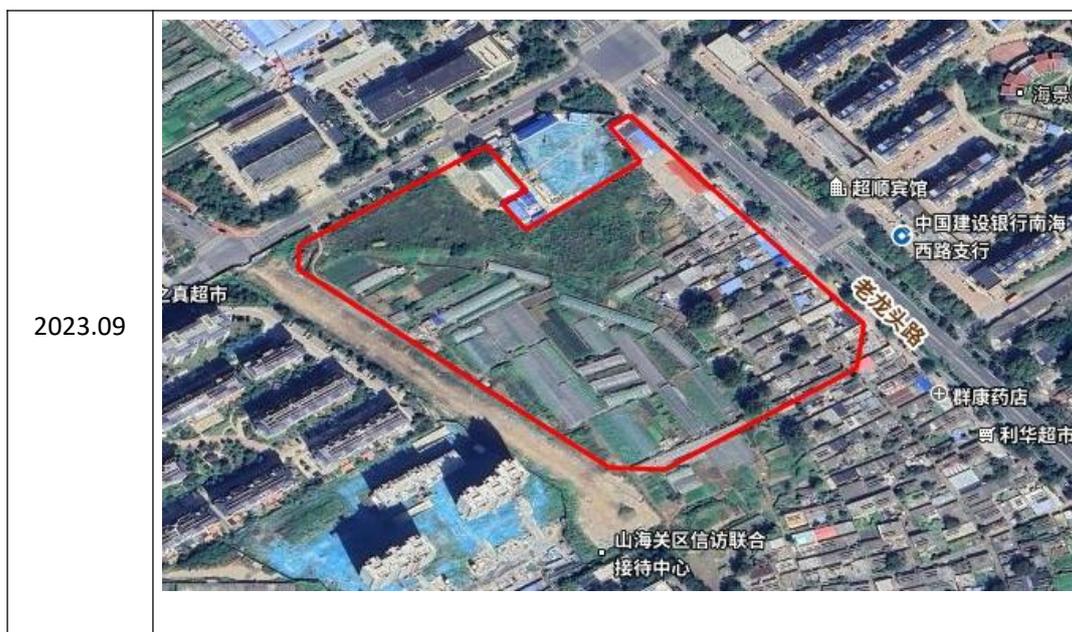
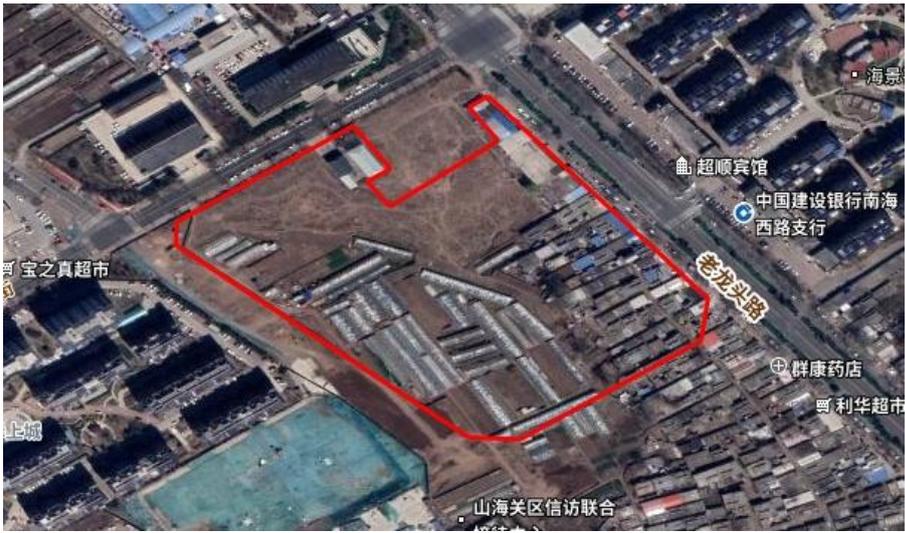
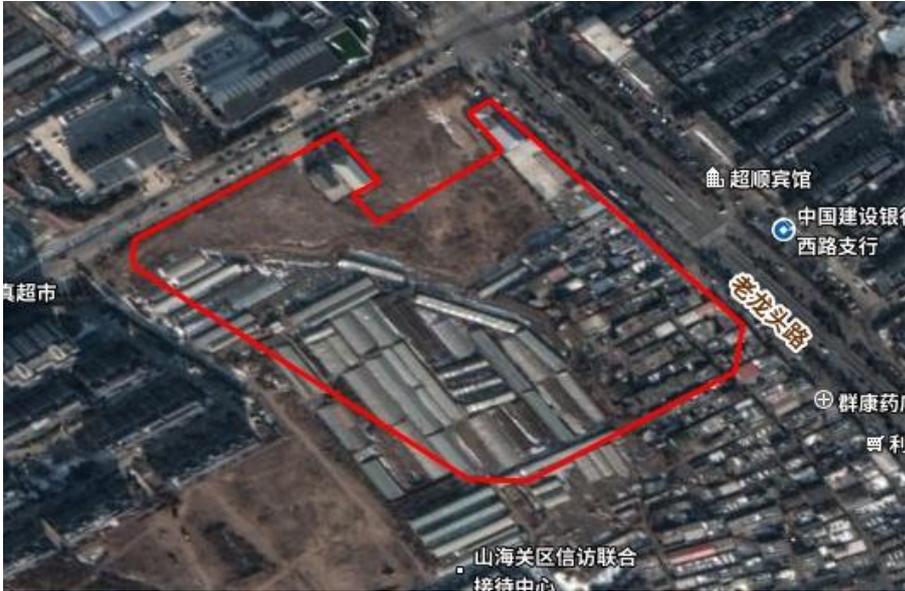
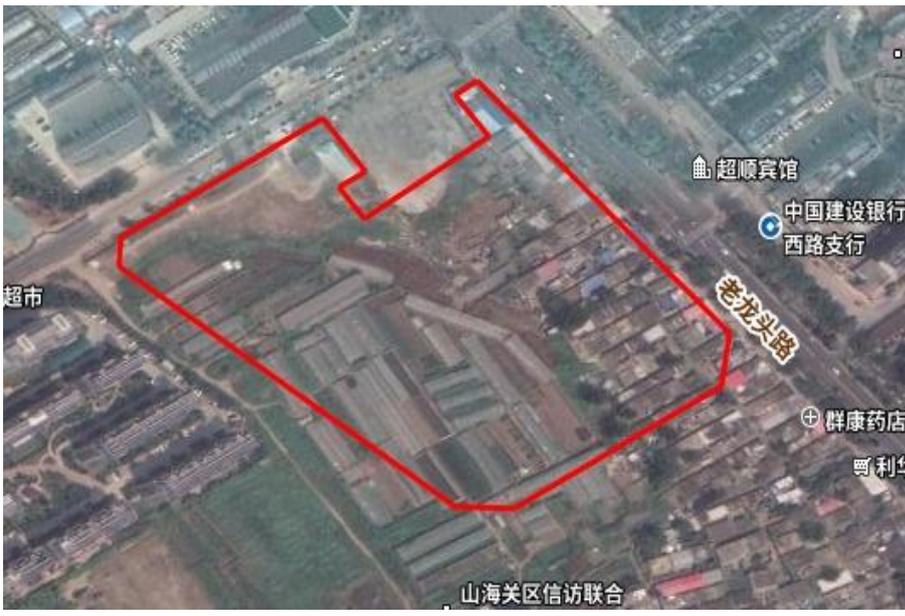
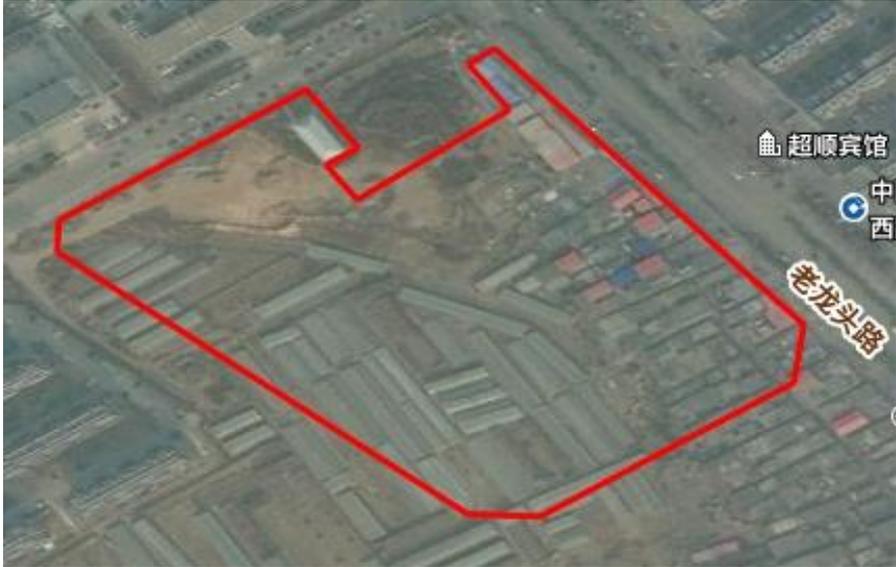
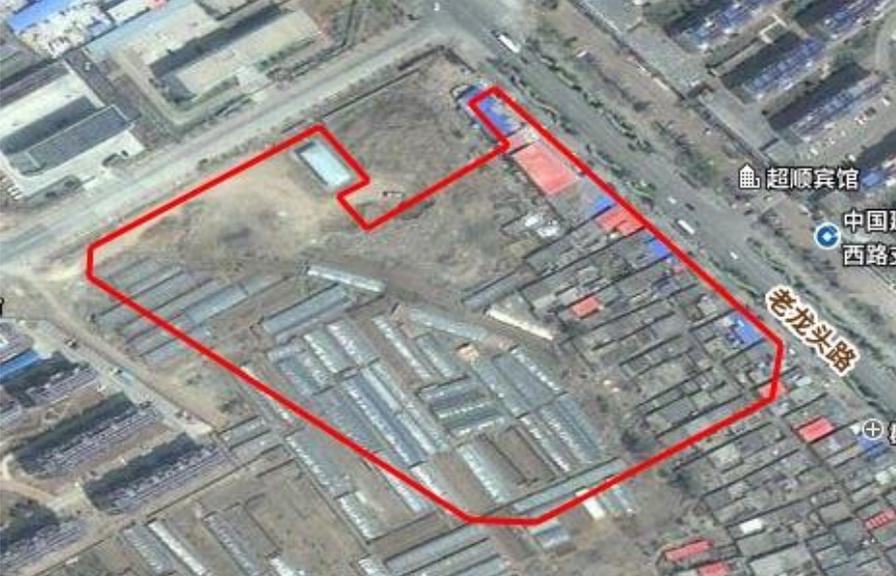
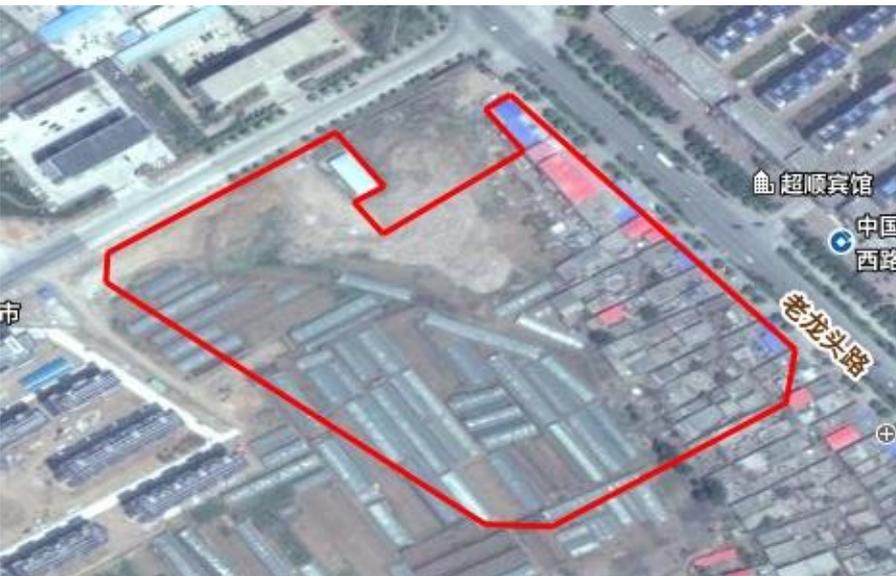
图 3-11 地块历史影像图

该地块除西侧部分为居民区，其他大部分在荒地开垦完成至今一直作为农业用途使用，主要从事农业种植，多为苹果树、玉米等应季作物，2000年前后逐渐修筑大棚，进行生菜、油菜、蘑菇等反季节作物种植，居民区内有少数农户，有少量鸡鸭养殖，无规模化养殖活动。

本地块在征收中，目前地块使用权人为秦皇岛市山海关区自然资源和规划局，依据人员访谈结合历史影像图可知，本地块大部分地区为农业种植，2007-2023年影像变化不大。地块的历史卫星影像详见图 3-8。

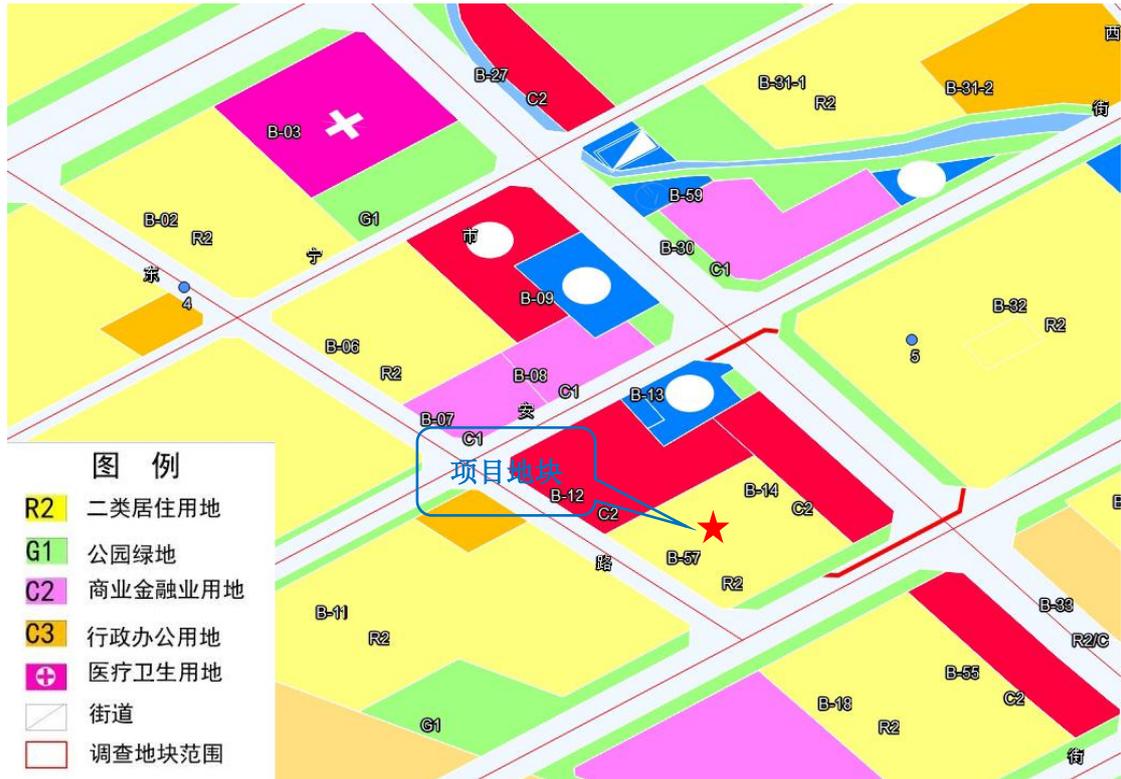
图 3-12 调查地块控制性规划图

根据山海关区控制性规划，本调查地块规划为居住用地，见图 3-12。

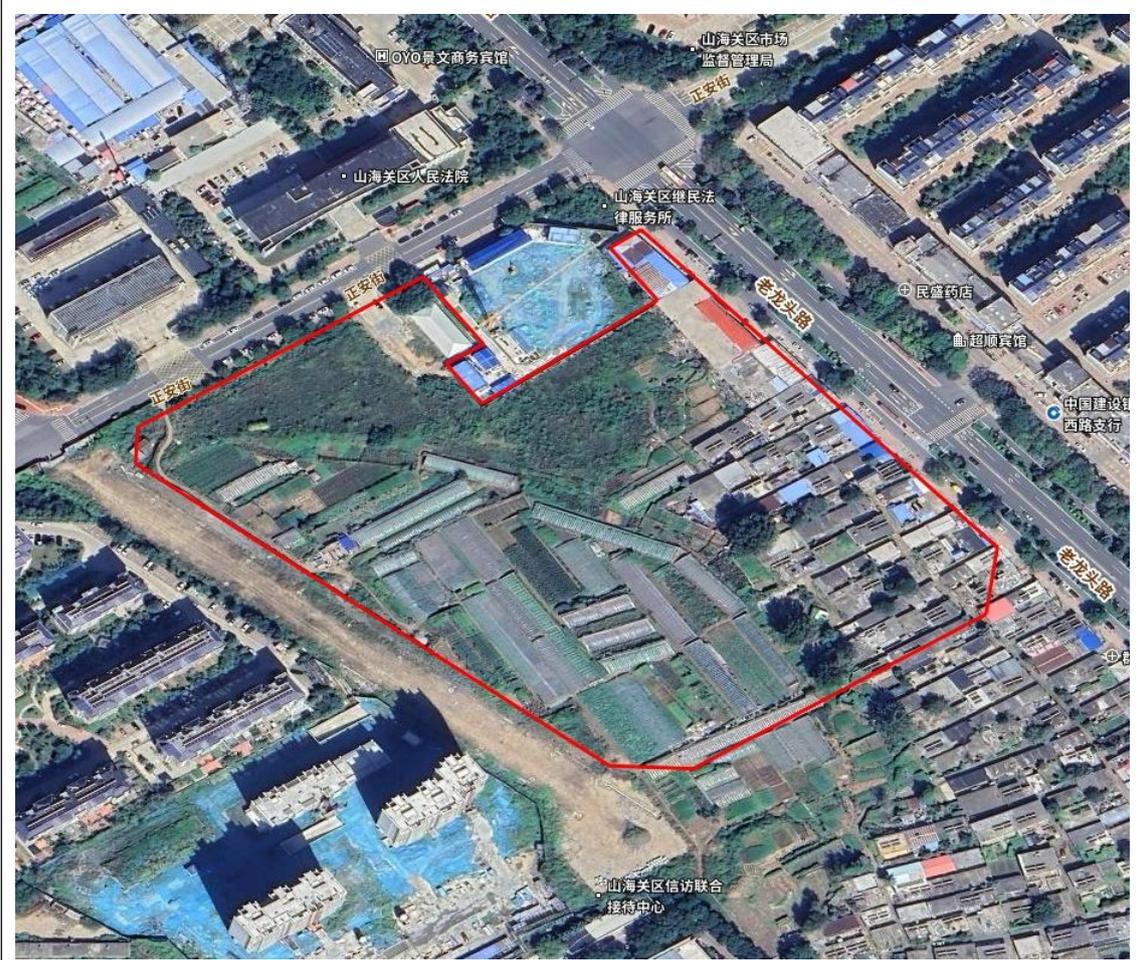
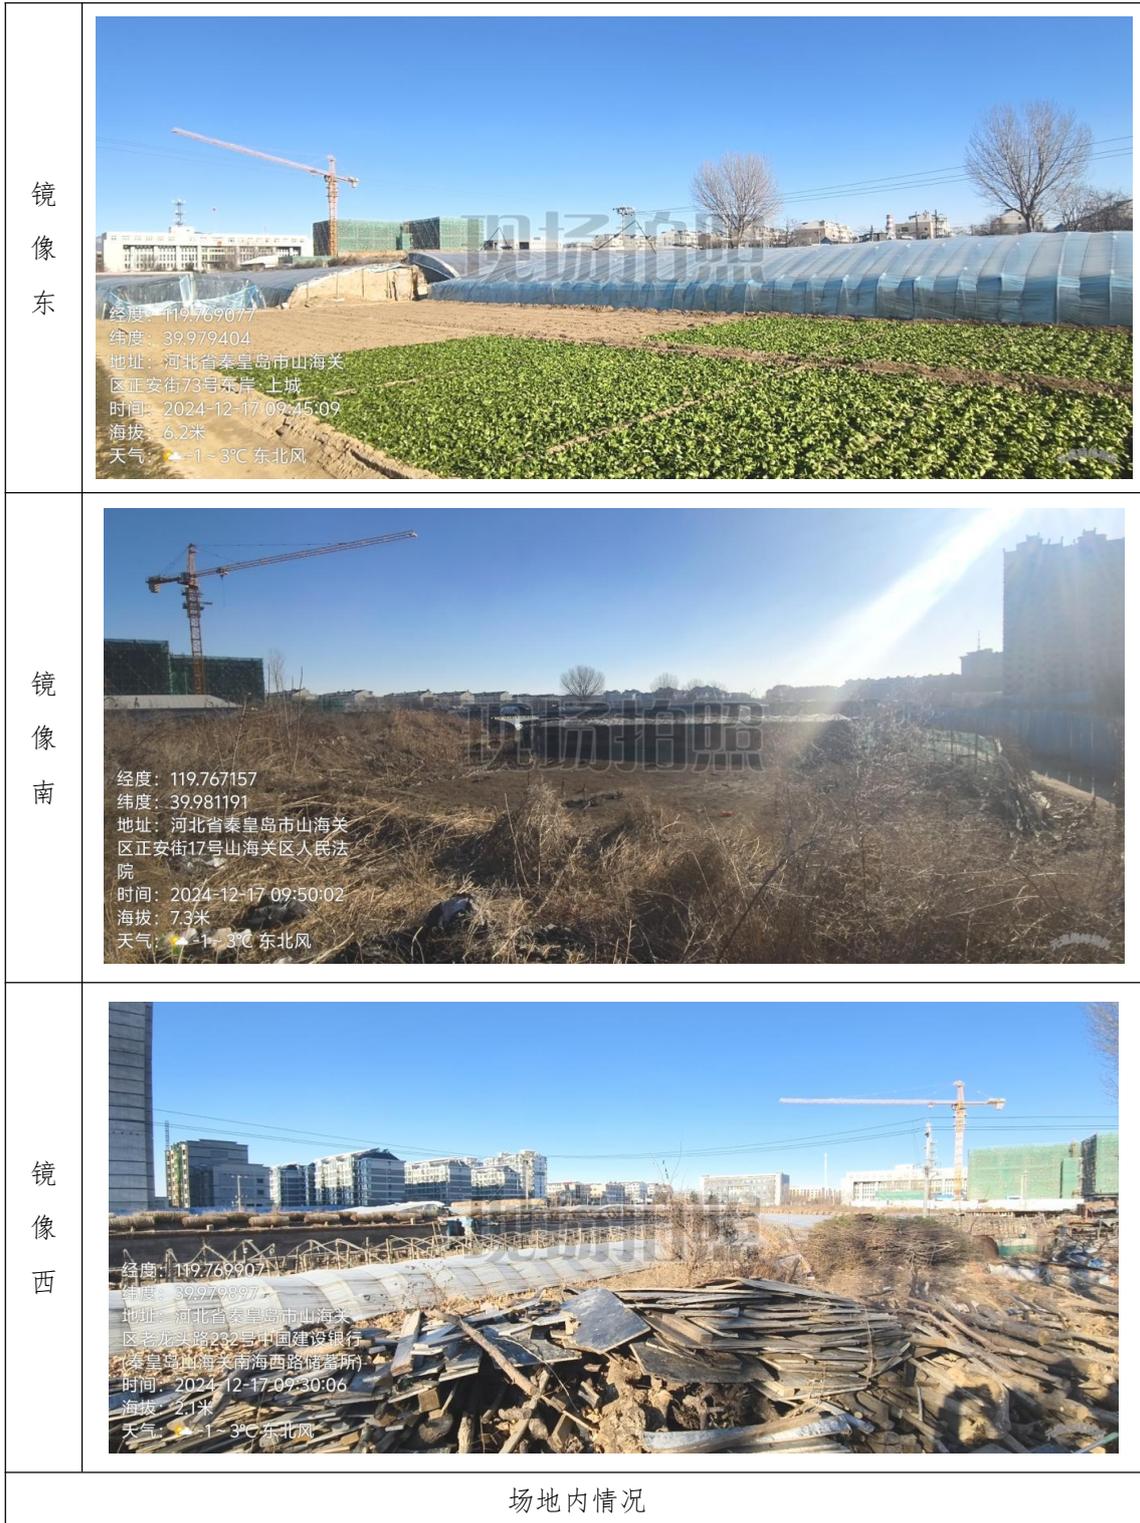
图 4-1 地块现场踏勘情况

（1）该地块位于老龙头路以西、正安街以南，属于山海关区第一关镇侯庄村，地块为不规则的多边形，大部分地区为居民区和农业种植；

（2）地块内地表未发现污染痕迹；

（3）地块内未见其他工业固体废物，地块历史上也无危险废物堆放、固体废物堆放与倾倒及填埋情况；

(4) 地块内未发现地下管线、沟渠、渗坑、储罐等地下设施；

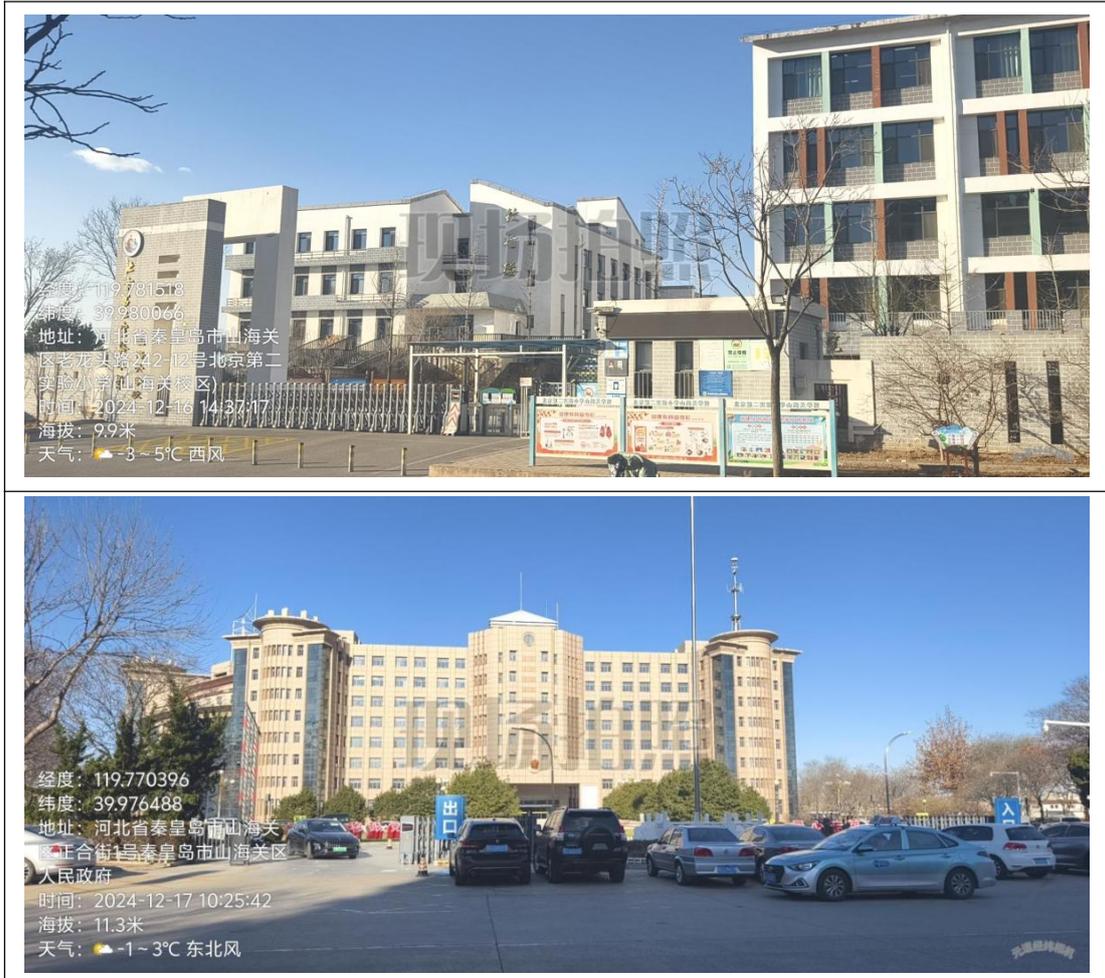
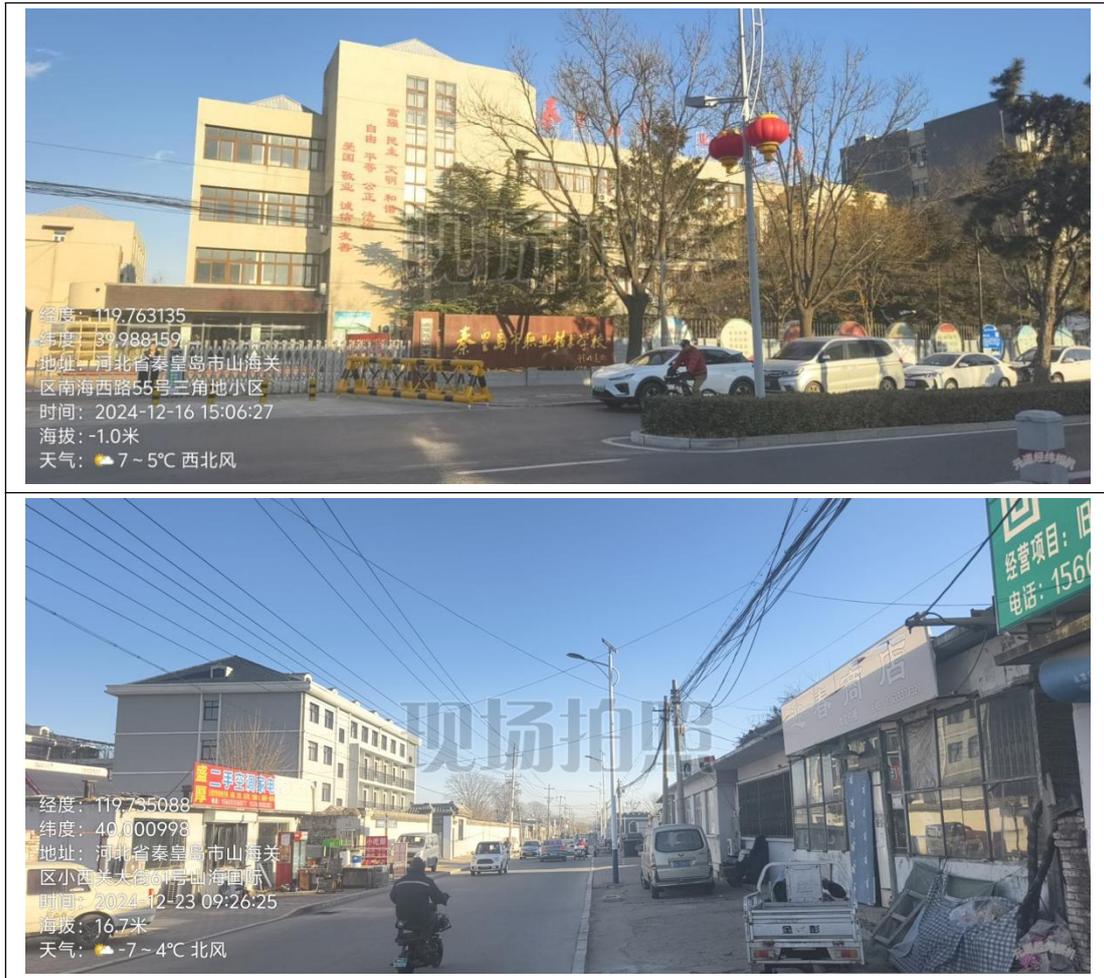
图 4-3 地块周临街情况

本地块周边同时涉及到街道商铺、写字楼等，主要从事商品销售、餐饮业、活动广场及办公楼写字楼等，基本为商业活动场所。

沿街商铺污染问题涉及大气、水、噪音等，餐饮类商铺多已安装专用烟道，将油烟处理后排放；食品加工类商铺（如面馆、煎饼摊）因工艺产生粉尘，虽影响范围较小；零售商铺产生大量

塑料、纸箱等包装废弃物；写字楼主要来源于卫生间、食堂、清洁用水等日常活动，其废水经油水分离后接入市政管网，综合分析商品销售、餐饮业、活动广场及办公楼写字楼等商业活动场所，对本地块污染可能很小。

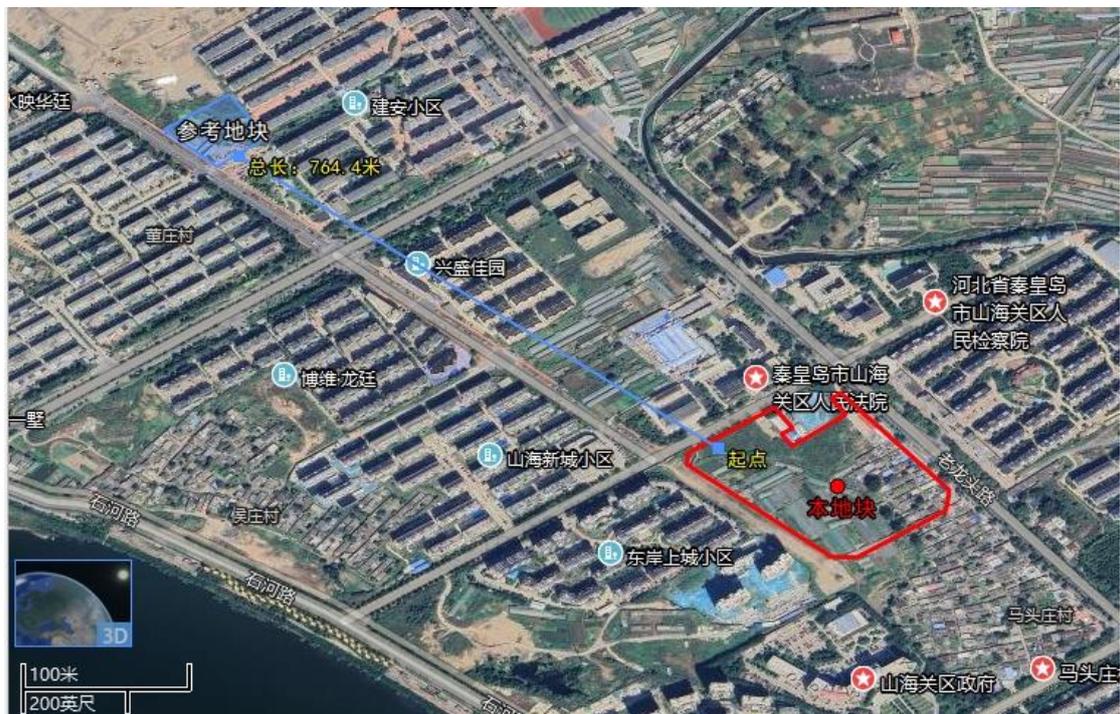
图 4-4 周边地块土壤污染状况调查情况

依据河北秦地地质工程技术有限公司编制《山桥东路以东、港山大街以北地块土壤污染状况调查报告》2024年8月,土壤样品的测试项目为 GB36600-2018 中常规检测项 45 项、pH、氨氮、锌,地下水测试项目为 GB14848-2017 中常规检测项 35 项、乙苯、二甲苯(总量),共计采集土壤样品 14 件,地下水样品 4 件,其土壤污染状况符合《建设用地土壤污染风险管控标准》

已完成土壤污染状况调查区域土壤特征污染物含量未超过《土壤环境质量 建设用地土壤污染风险管控标准(试行)》(GB36600-2018)和《建设用地土壤污染风险筛选值》(DB13/T5216-2020)中的第一类用地筛选值,地块内地下水污染物含量未超过《地下水质量标准》(GB/T14848-2017)中的III类标准限值。

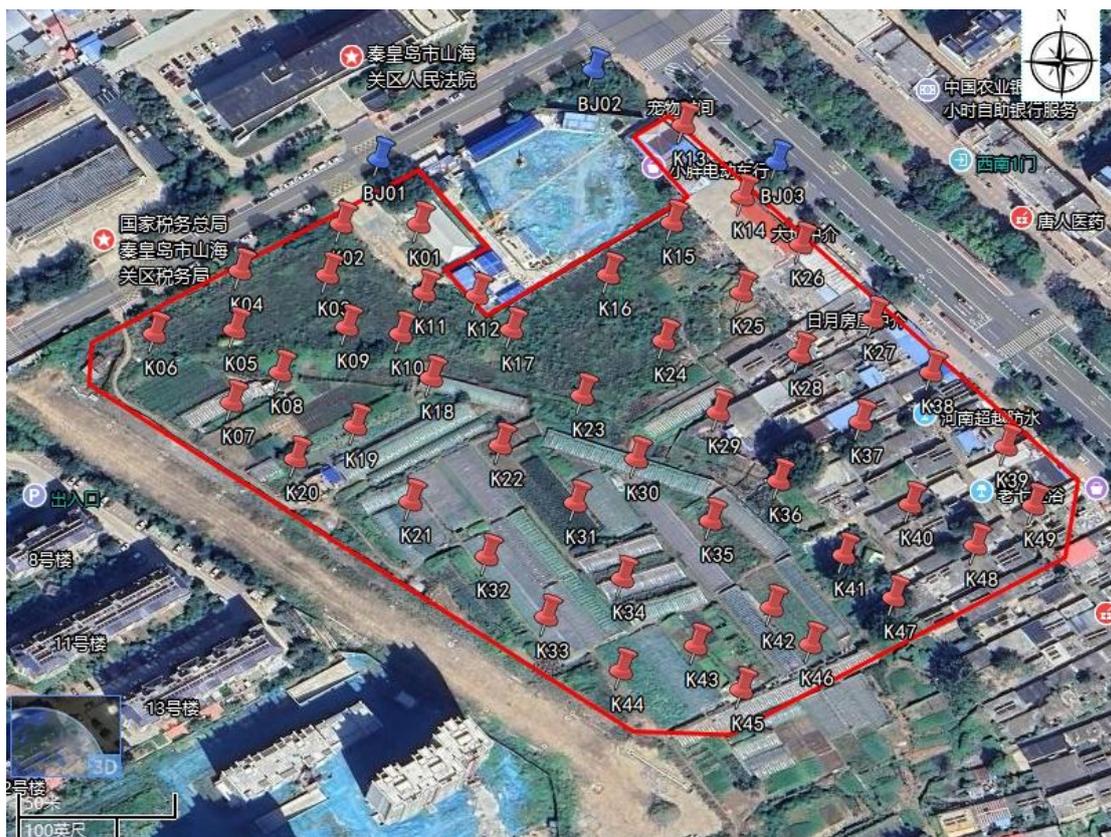
图 5-1 现场快检点位图

为进一步保证本次调查的准确性，增加调查结果的可信度，本次采用系统布点法地块内布设快检点位，地块外布设对照背景点位。河北宝地调查人员于2024年12月19日利用专业设备XRF和PID对地块内裸露土壤表层0-0.2m土壤重金属物质含量和挥发性有机物含量进行现场快速检测并记录相关数据。

本次快检共进行现场快检51个（包括背景点3个），土壤快检点位如图5-1所示。
