老龙头路以西、正安街以南地块 土壤污染状况调查报告

编制单位： 河北宝地建设工程有限公司

编制日期： 二〇二五年一月

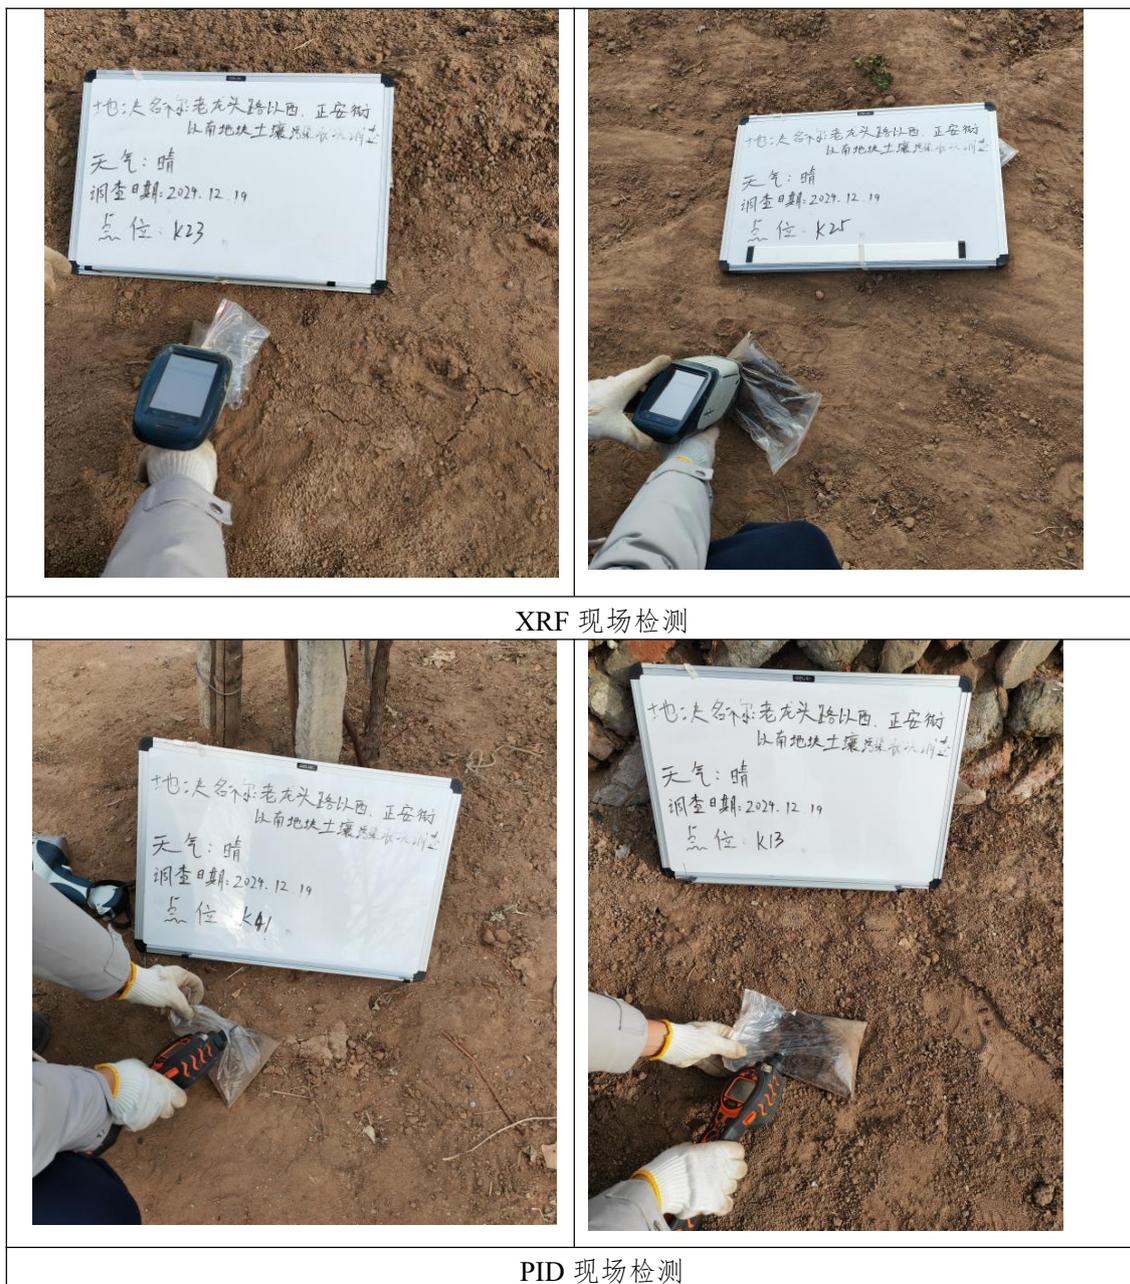
图 5-3 现场快检典型照片

本次现场踏勘采取地表0-0.2m土壤表层样品进行土壤挥发性有机物（PID检测）和重金属物质含量快速检测（XRF检测），步骤如下：

②现场快速检测土壤中 VOCs 时，用采样铲采集土壤样品后置于聚乙烯自封袋中，自封袋中土壤样品体积占 1/2~2/3 自封袋体积；

②用采样铲采集土壤样品后置于聚乙烯自封袋中，并清理土壤表面石块、杂物，土壤表面尽量按压平坦，压实土壤以增加土壤的紧密度，土壤样品厚度保证至少达到 1cm；

③将 XRF 检测窗口贴近土壤表面进行检测，且土壤表面要完全覆盖检测窗口；

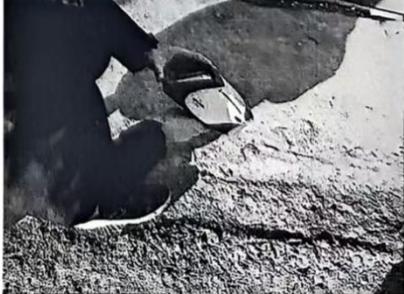
快检设备校正卡片

现场快检设备	PID	XRF
校准方法	常规校正	使用行业标准样板校准片进行校准，其元素包括铜、铝、铅、钴、铁等重金属。
校准步骤	首先确保仪器处于正常工作状态，检查电池电量、气体供应和进气通道等。然后按照仪器说明书操作，将标准气体通入检测仪，调整仪器参数，使测量结果与标准气体浓度相符。	将校准片放置在平面上，确保使 X 射线能够准确照射到校准片上。根据校准片的元素含量和仪器的测量范围，设置合适的测量参数，启动仪器进行测量，并进行记录。最后将校准结果与校准片的已知元素含量进行比较，评估仪器的测量精度和准确性。
校准日期	2024. 12. 19	2024. 12. 19
校正人员	刘鹏峰	刘鹏峰
现场快检校准
